Kippermovegen 19, 8661 MOSJØEN

**Pen og moderne enebolig på ett plan + kjeller. Hele 1.etg. er renoveret. 3 soverom. Yttertak og undertak blir byttet før salg**

Rapportdato: 11.03.2025

# Tilstandsrapport

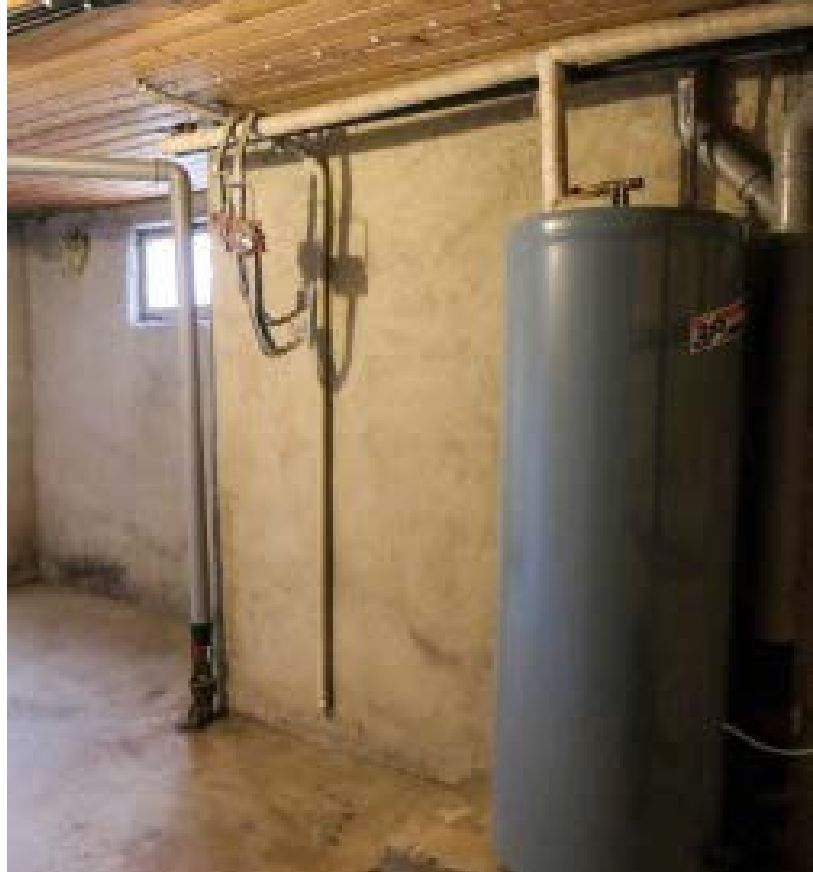
Kjeller med varmtvannstank

- Det bør etableres tilfredsstillende el-tilkobling etter gjeldende forskrift.
- Det bør etableres tilfredsstillende avrenning eller lekkasjesikring ved varmtvannstank.
- Det er ikke behov for utbedringstiltak siden tanken fungerer i dag, men ut ifra alder kan skader plutselig oppstå på eldre tanker.

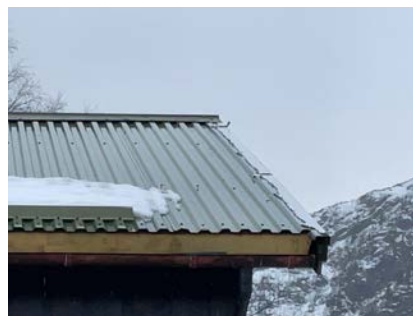
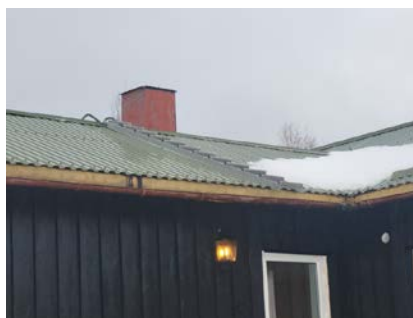
Taktekke fra byggeår.

Taktekke snøbelagt i kilrenne.

Grunnet påvist fukt i bordtro og råteskader i kilrenne må utvendig takteking byttes.
