Sundtasjøvegen 11, 5443 BØMLO

**Innholdsrik enebolig | 4 soverom |  
Naturskjønne omgivelser | Vakker  
sjøutsikt | Sentral beliggenhet på  
Bømlo**

Befaringsdato: 04.08.2025

Rapportdato: 13.08.2025

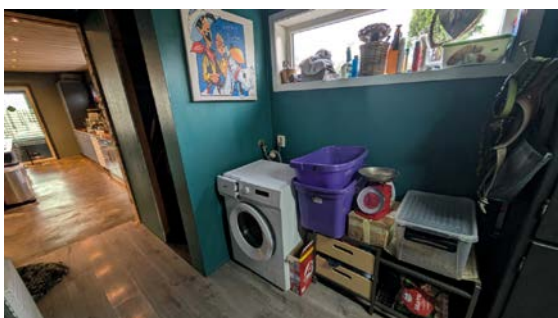
## ETASJE 1 > BAD (UNDER ARBEID)

### ! TG 3 Generell

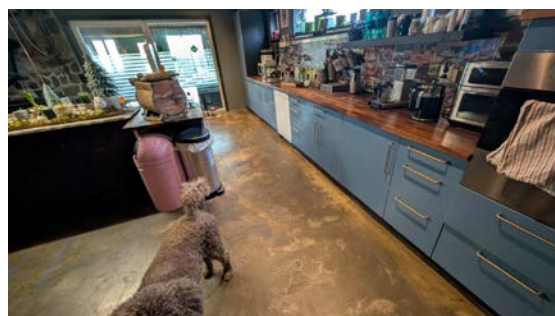
## ETASJE 1 > KJØKKEN / ALLROM

#### ! TG 2 Avtrekk
