# Romslig og velholdt murvilla - familieidyll med solrik veranda og attraktiv beliggenhet!

| Tilstandsrapport ..... | 48 |

Befaringsdato: 26.05.2025

Rapportdato: 05.06.2025

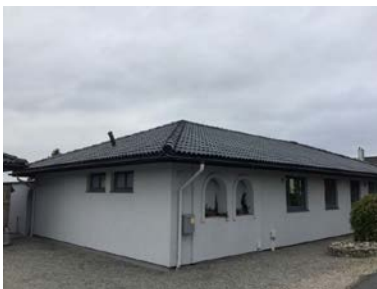
Lite omlegg på deler av takstein.

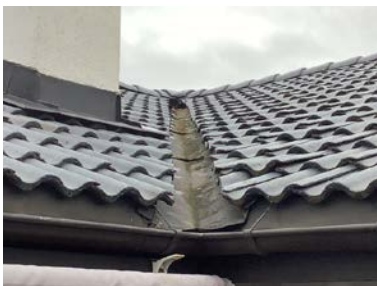
Værslitasje i gradrenne. Bør sees på.

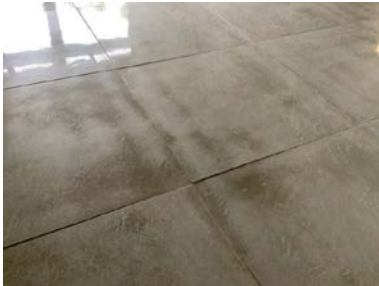
Sprang flis i peisstue

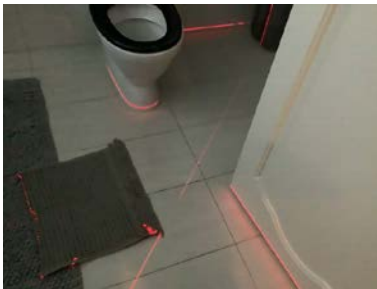
- Det er påvist avvik i fallforhold til sluk i forhold til krav i forskrift på byggetidspunktet.
- Målinger viser at det ikke er fall til sluk (motfall).

Vær oppmerksom ved bruk. For å få tilstandsgrad 0 eller 1 må gulvet bygges om, for å få riktig fall til sluk. Det vil imidlertid sjelden være økonomisk rasjonelt som et enkeltstående tiltak. Ved en eventuell renovering, påse at våtrommet bygges med riktig fall til sluk.

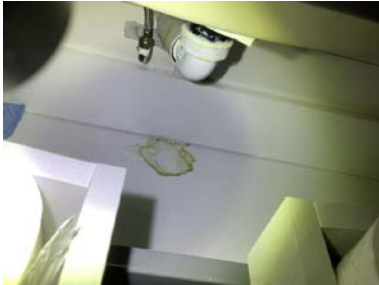
Drypp fra sevant.

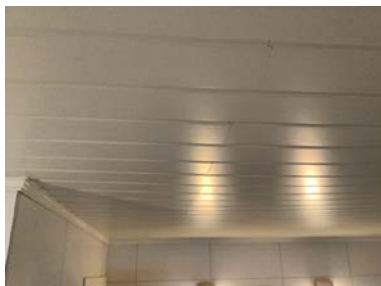
Noe heng i himling.

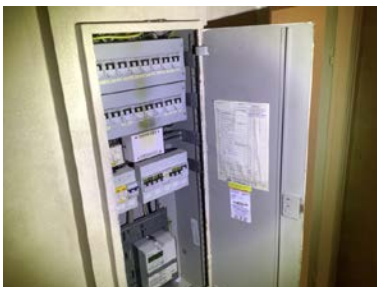
Ja Det foreligger ikke samsvarserklæringer/dokumentasjon av det innvendige elektriske anlegget og tilstandsgrad settes grunnet NS 3600 krav til dette. Det anbefales derfor en utvidet el-kontroll.

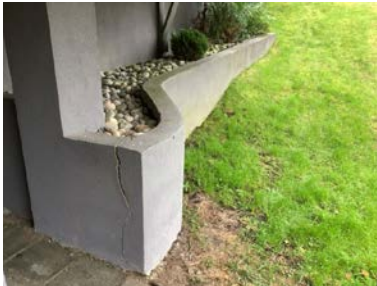
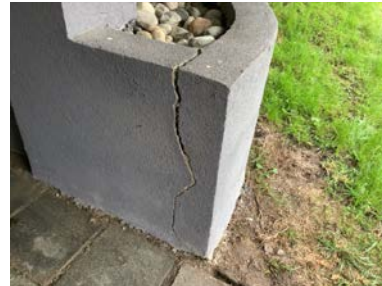
## Forstøtningsmurer - 2

Forstøtningsmurer er av betong.

- Det er påvist mindre sprekker og/eller skjevheter i muren.
- Det mangler rekkverk/annen sikring på forstøtningsmuren(e) ut ifra dagens krav.

- Påviste skader må utbedres.
- Rekkverk/annen sikring på forstøtningsmur må settes opp/utbedres.
