Elsnesvegen 36, 2435 BRASKEREIDFOSS

Tilstandsrapport

Befaringsdato: 21.08.2024

ENEBOLIG

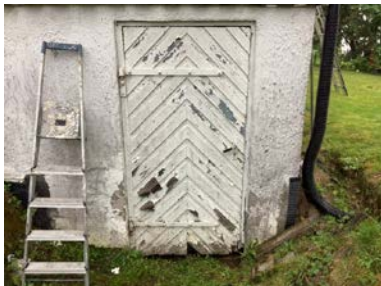
Værslitt kjellerdør.

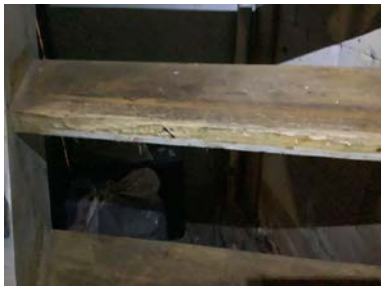
Slitasje på trapp.

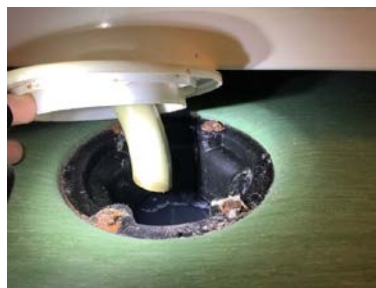
1. ETASJE > BAD

Plastsluk, og vinylbelegg er ført under slukets klemring.

- Ved andre fuktundersøkelser enn hulltaking, er det påvist indikasjoner på fuktskader.

Det må forventes skader i yttervegg.

Utetthet i tettesjikt i våtsonen, og indikasjon på at det må forventes skader i yttervegg.

Eventuelle skader i yttervegg må utbedres i forbindelse med renovering av badet, og det anslås at dette vil ha en merkostnad på cirka kr. 10 000,- da badet likevel renoveres.

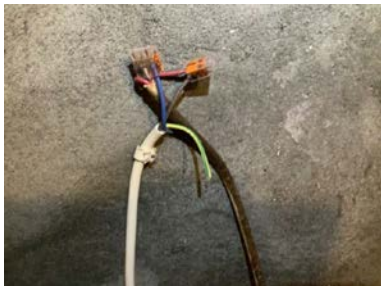
Varmtvannstank er tilkoblet via Wago.

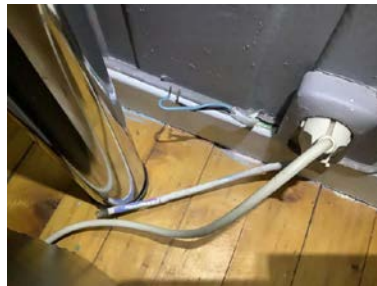
Løs kabel.

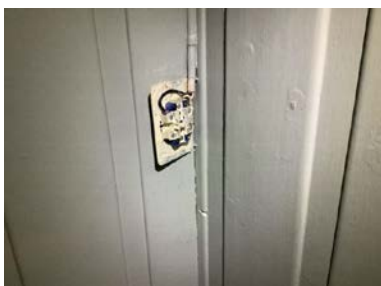
Manglende deksel.

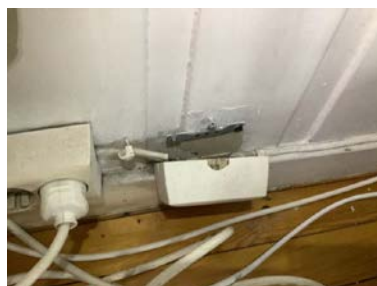
Løs stikkontakt.
