Storrinden 131, 5252 SØREIDGREND

**Fasjonabel og velholdt villa i etablert område med utleiedel (ikke-godkjent) | Sentral og barnevennlig beliggenhet**

# Tilstandsrapport

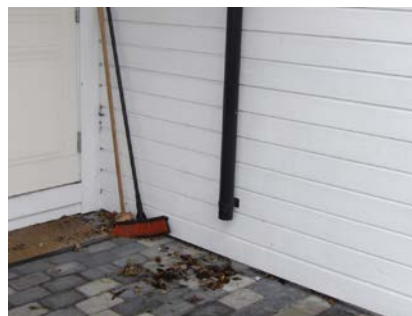
- Takrenner har punktvis lekkasjer.

Nedløp ikke ført helt ned til bakke.

- Lokal utbedring må utføres.

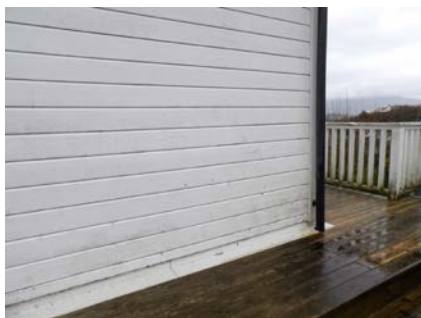
Endel skitt på kledning.

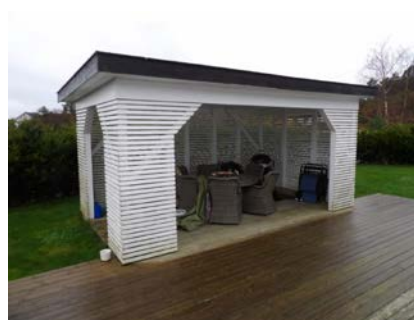
Overbygd på terrasse.

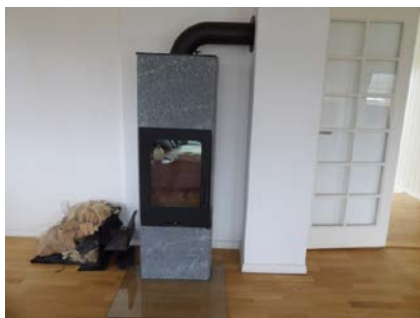
Peisovn i stue.

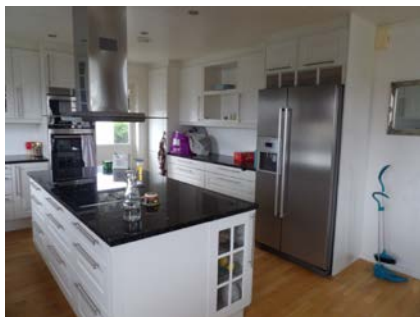
Det er blitt opplyst av vannfunksjon til kjøleskapet ikke fungerer. Litt slitasje og små skader/sår på innredninger.

Kjøkkeninnredninger.

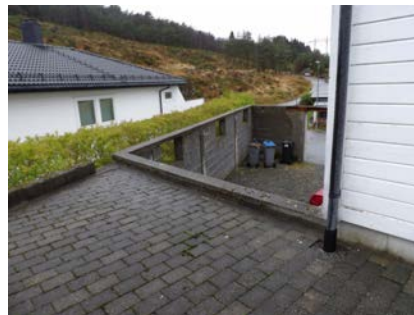
Ingen sikring mot fall på forstøtningsmurer.

Det bør monteres rekkverk eller annen egnet sikring på forstøtningsmuren for å forhindre fallulykker og ivareta sikkerheten. Manglende sikring medfører økt risiko for personskade.
