Kuranvegen 40, 2270 FLISA

# Tilstandsrapport

Befaringsdato: 20.11.2025

Rapportdato: 12.12.2025

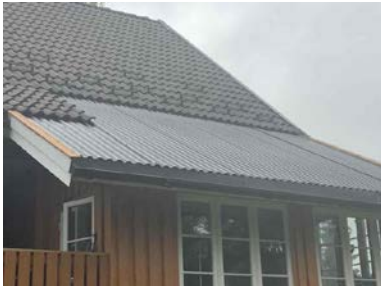
Det er benyttet takstein og takplater av metall.

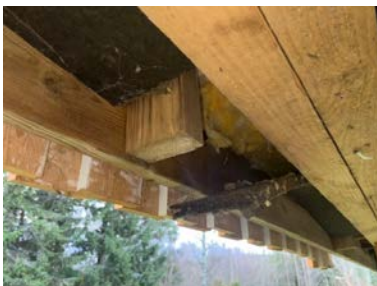
Eksempel på løs asfaltplate og åpent inn til isolasjon.

Kontroll og utbedring av tetthet under bjelkelag.

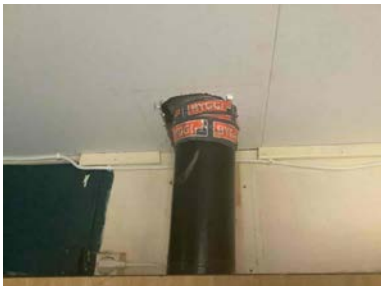
Overgang på ventilasjonsrør er tapet.
