Kuranvegen 40, 2270 FLISA

# Tilstandsrapport

Befaringsdato: 20.11.2025

Rapportdato: 12.12.2025

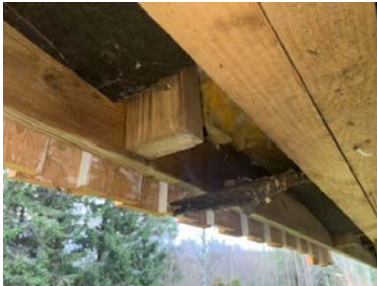
Eksempel på løs asfaltplate og åpent inn til isolasjon.
