Galeasgata 13, 6510 KRISTIANSUND N

**Romslig tomannsbolig med  
garasje og attraktiv beliggenhet på  
St. Hanshaugen**

Befaringsdato: 05.08.2025

Rapportdato: 11.09.2025

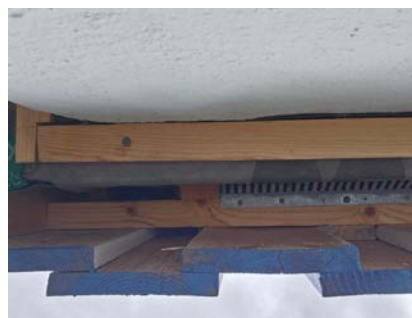
Manglende musesperre enkelte steder.

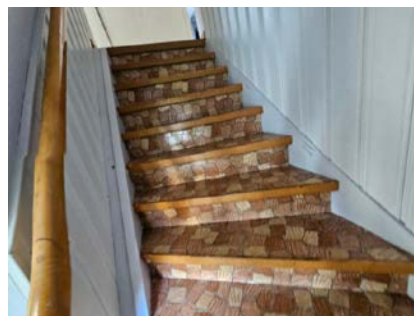
Trappen er utført uten håndløper.
