# Tilstandsrapport

📍 Hollaveien 6, 7200 KYRKSÆTERØRA

# gnr. 101, bnr. 102

Rapportdato: 15.08.2023

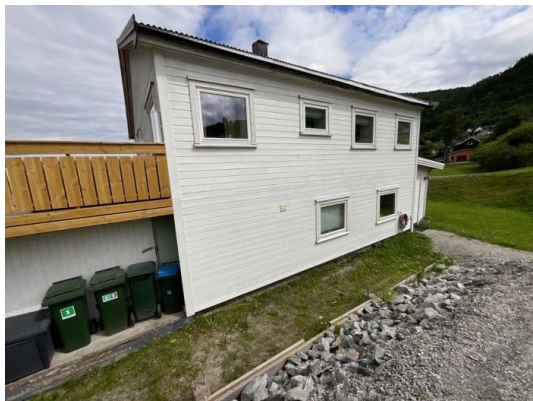
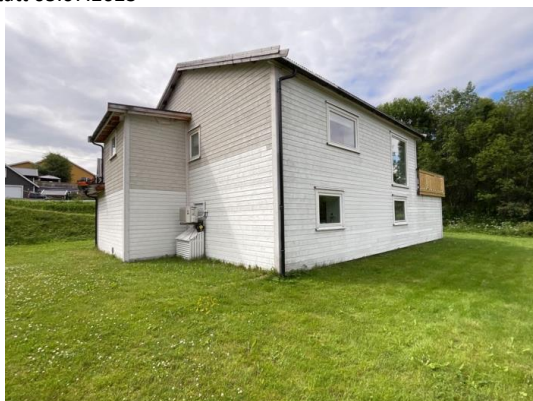
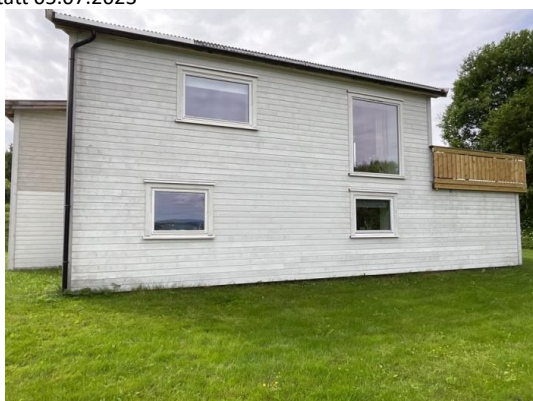
Veggene har betong/mur konstruksjon. Fasade/kledning har liggende bordkledning fra 2014. Vegg mot parkering er malt etter befaringen.

- Andre tiltak:
- Det må foretas tiltak for å lukke avviket.
- Vegetasjon må holdes unna kledning for å unngå fuktopptrekk

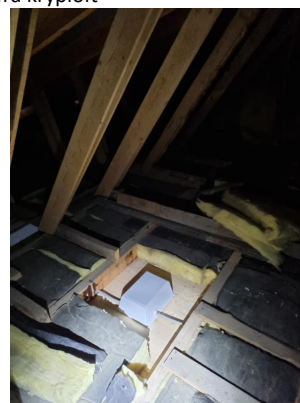
Manger isolasjon på deler av av loftet rundt spottkasser

- Det er påvist fuktskjolder/skader i takkonstruksjonen.
- Mangler isolering flere steder på kryploft
- Isolering bør legges på plass

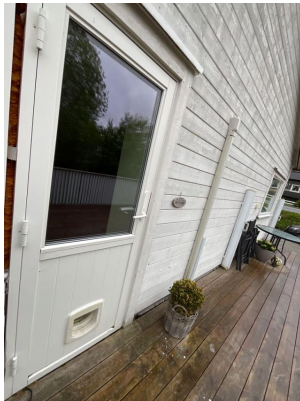
Verandadør med katteluke

- Karmene i dører er værslitte utvendig og det er sprekker i trevirket.

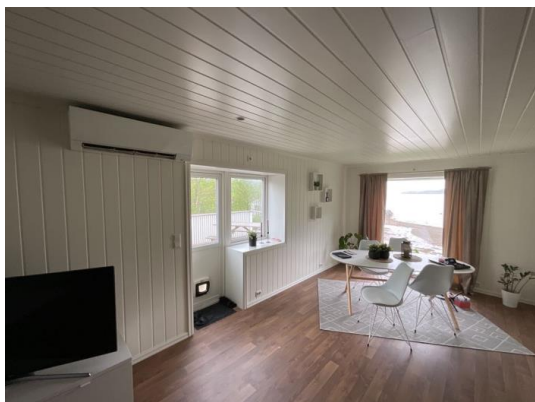
Stue

- Det er avvik:
  - Gjenstår en del avslutninger med plater, utforinger og lister enkelte plasser.
  - Knirk i gulv ved gang 1. etasje.

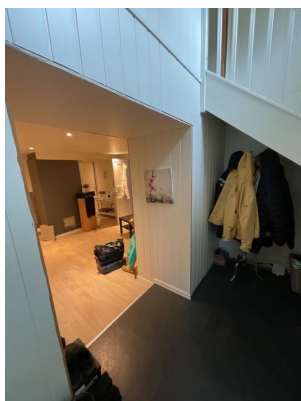
Vindfang mangler det gulvlister og avslutninger rundt døråpning

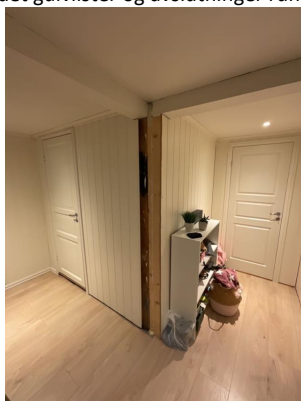
Mangler plate og lister i gang 1. etasje

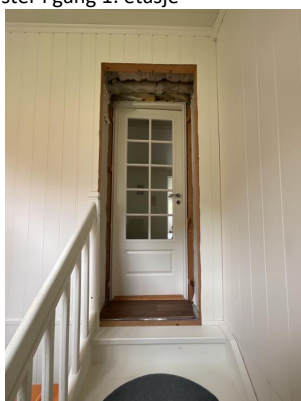
Mangler utforing, ferdigstillelse av gulv mot trapp og listing på dør mellom trapperom og gang i 2. etasje.

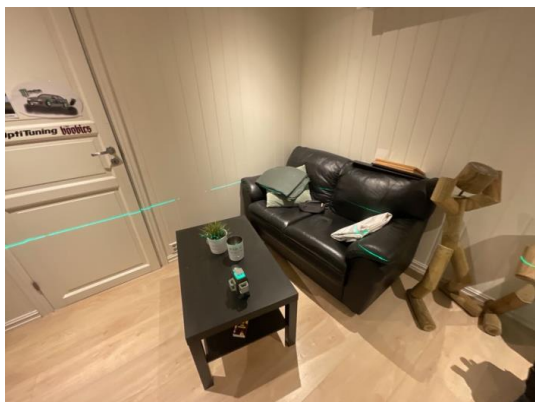
## 1. etasje

Plassering av laser ved kontroll av etasjeskiller i gang. Det er målt 4 mm høydeforskjell gjennom rommet. TG 1

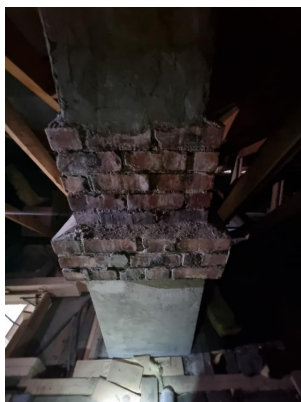
Bilde er tatt på kryploft og viser at pipe er forlenget ifb. endring av tak

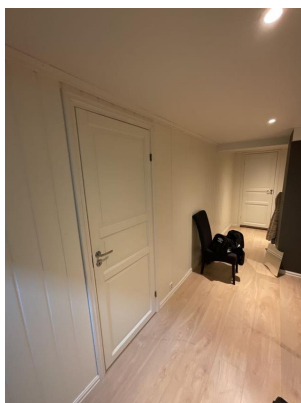
- Det er påvist avvik som tilsier at det bør foretas tiltak på enkelte dører.

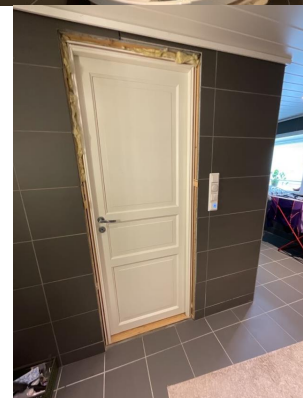
Mangler utforing og lister på dør

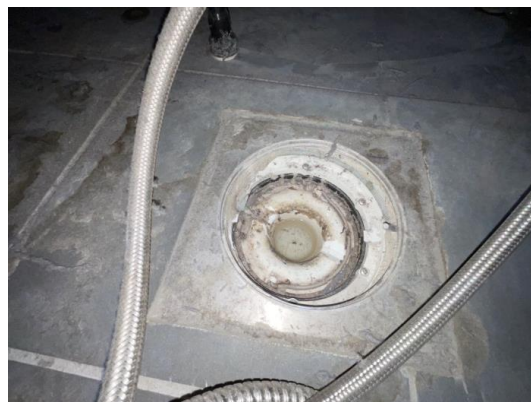
Sluk under boblebadekar med synlig slukmansjett.

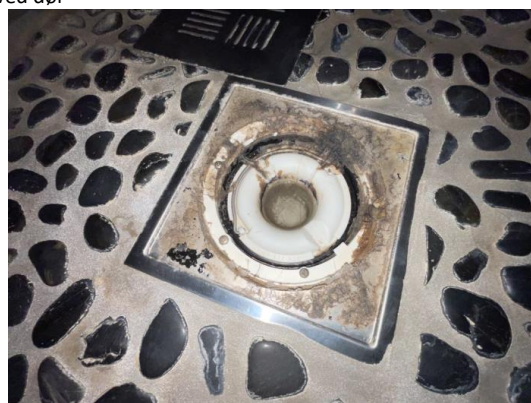
Sluk med synlig slukmansjett i dusj.

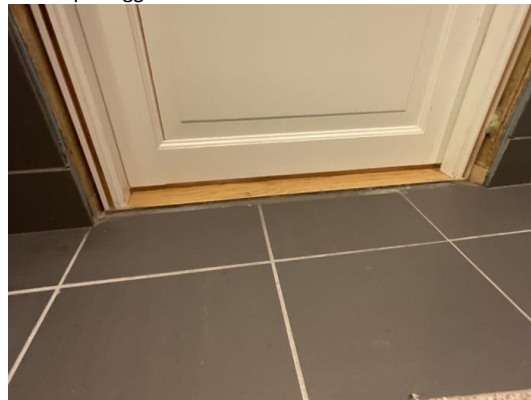
Spalte under dør

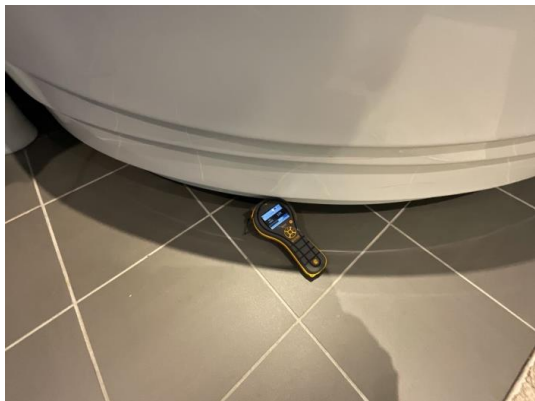
Fuktsøk er utført ved boblebadekar. Ingen avvik.

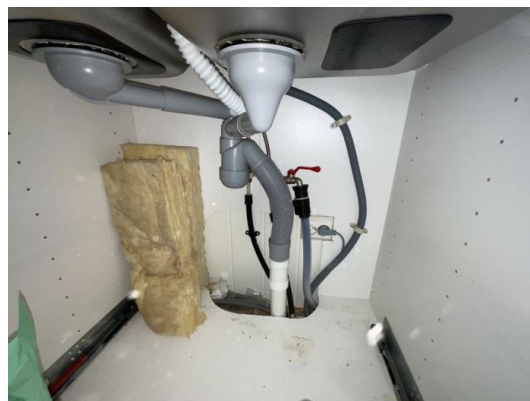
Bilde tatt i kjøkkenskap.

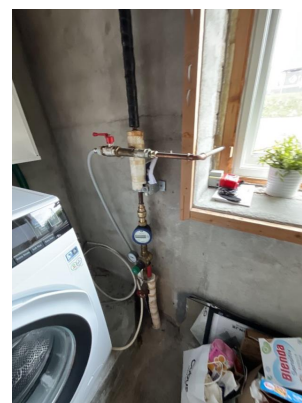
Hovedstoppekrane, reduksjonsventil og vannmåler

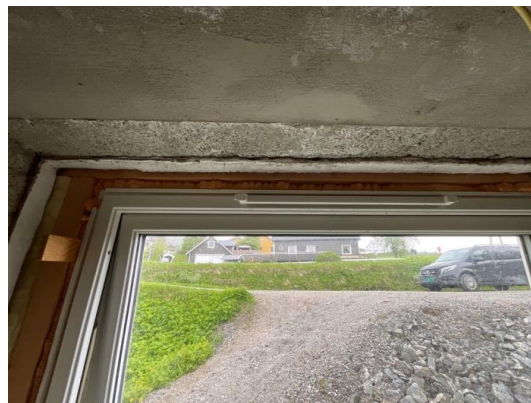
Ventiler i vindu på alle åpningsvinduer

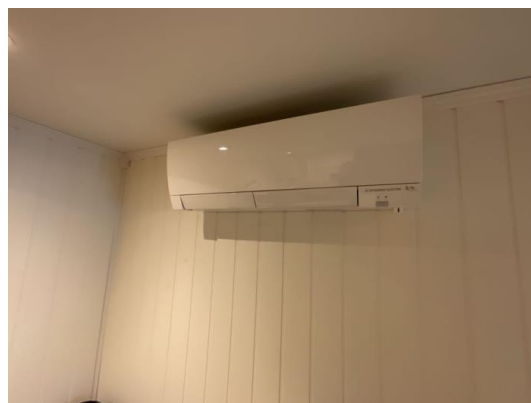
Mitsubishi varmepumpe i gang 1. etasje

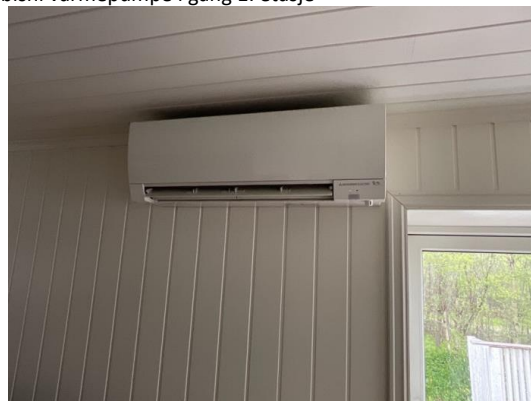
Mitsubishi varmepumpe på stue i 2. etasje

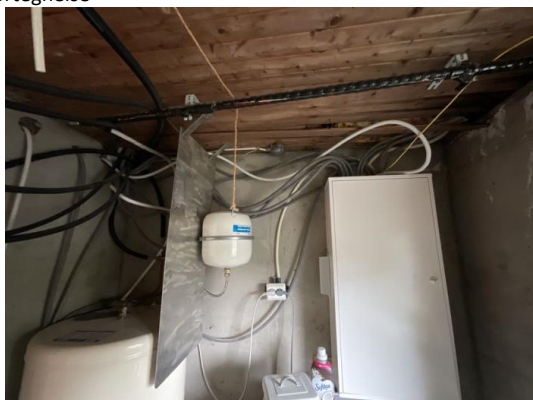
Sikringsskap er plassert i teknisk rom

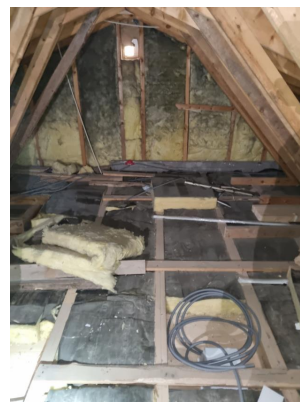
Trekkrør og spottkasser ligger åpent på kryploft

- Ut fra at deler av trekkerør ligger åpent på kryploft og på teknisk rom anbefales det at det gjennomføres en elkontroll av fagkyndig personell.
- Grunnet anleggets alder bør det gjennomføres en utvidet elkontroll av en kvalifisert elektrofaglig person. Det mangler også dokumentasjon/samsvarserklæringer på installasjonsarbeidene.

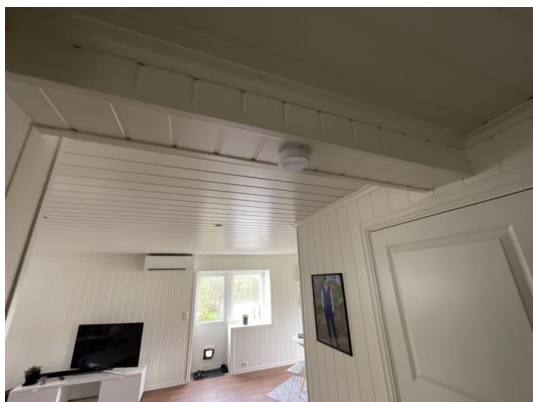
Brannmelder i stue/gang 2. etasje
