## Solveig Granlund

# Skap din drømmebolig!

Aktiv Eiendomsmegling ved Solveig Granlund har gleden av å presentere Hellesletta 6 i Fetsund. En familievennlig enebolig over to plan med attraktiv og barnevennlig beliggenhet. Boligen holder eldre standard, så noe modernisering må påberegnes. Fra eiendommen er det gangavstand til både skole, barnehage, bademuligheter og servicetilbud! Hovedetasjen inneholder vindfang, entré, 3 soverom hvorav hovedsoverom med garderoberom, kjøkken, spisestue, stue, wc-rom og bad. Fra stuen er det utgang til romslig terrasse og hage. I kjelleretasjen er det wc-rom, vaskerom, bod, rom innredet som soverom, rom innredet som kjøkken og rom innredet som stue. Deler av underetasjen er ikke bruksendret. Tomten er pent opparbeidet med hekk, plenareal, gruset gårdsplass og dobbelgarasje.

Befaringsdato: 03.09.2025

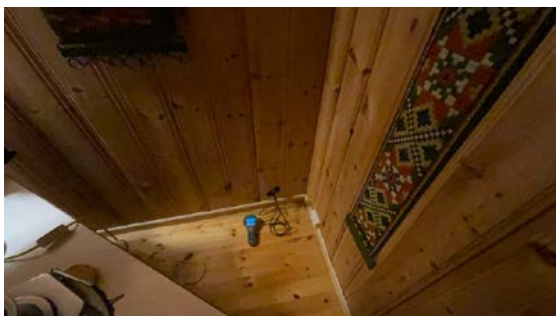
Ingen betydelige symptomer på overflater for øvrig.

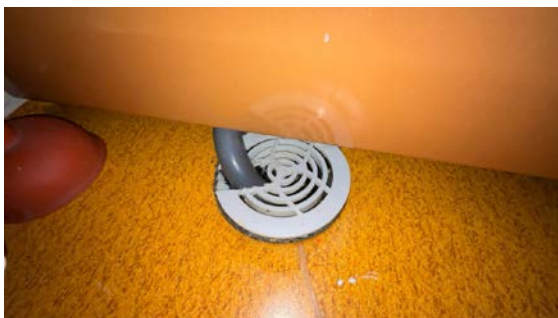
- Våtrommet har behov for omfattende oppgraderinger. For å sikre en løsning som oppfyller gjeldende krav, bør tettesjikt, sluk og røropplegg oppgraderes og dokumenteres.
- Manglende oppgradering av våtrommet medfører høy risiko for at konstruksjonene ikke vil tåle vanlig bruk av vann eller lekkasjer. Selv om det er dusjkabinett, er det fortsatt en betydelig risiko for at våtrommets konstruksjoner ikke tåler lekkasjer. Dette kan føre til fuktskader på tilstøtende konstruksjoner.

Kontroll av sluk.

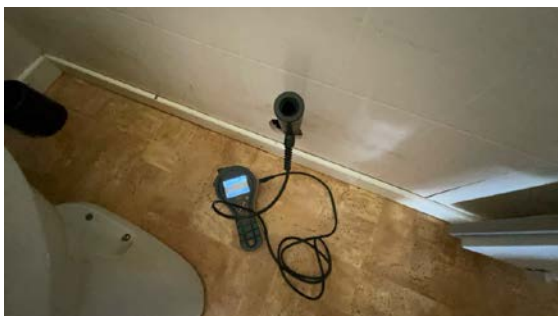
Hulltaking er foretatt uten å påvise unormale forhold. Hulltaking er foretatt ved/i Wc.

Utført hulltaking.

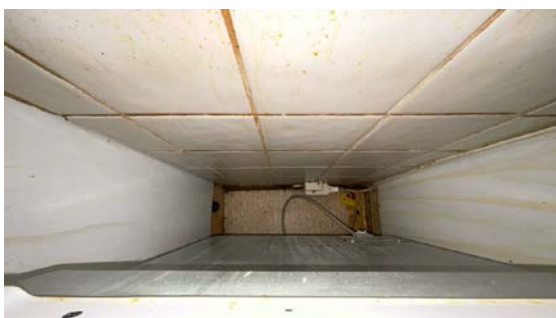
Kontroll bak ovn. Ingen tegn til fuktskader på befaringsdagen dog synlig elde.

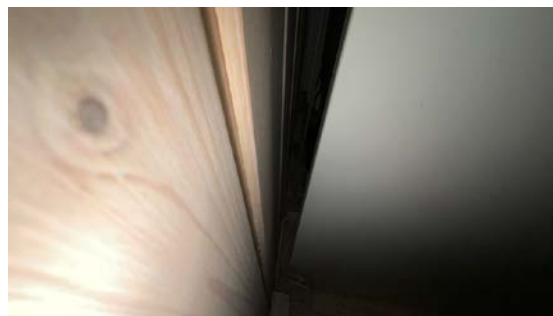
Kontroll bak kjøleskap. Ingen tegn til fuktskader på befaringsdagen dog synlig elde.

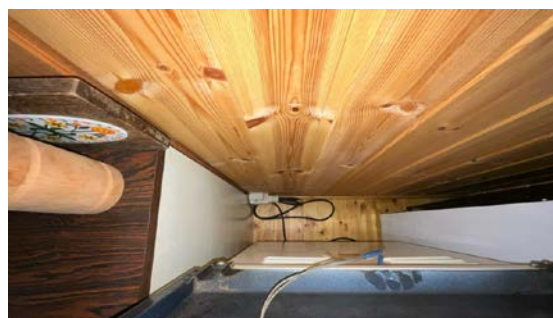
Kontroll bak ovn. Ingen tegn til fuktskader på befaringsdagen.

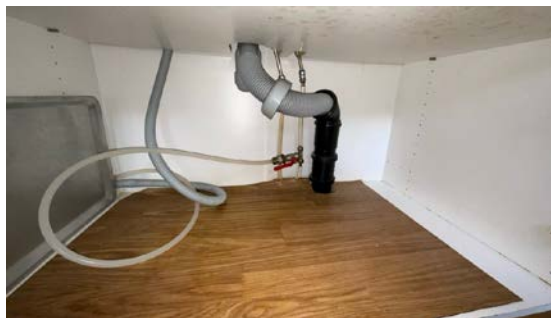
Røropplegg av eldre kobberør. Med tanke på alder og materialvalg ansees rør som tilfredsstillende men kommende modernisering av røropplegg kan heller ikke utelukkes på sikt. Waterguard i benkenskap på kjøkken bør etableres for god sikring av lekkasjevann.

Besiktigelse av røropplegg.

- Tidspunkt for utskiftning av vannledninger nærmer seg.
- I forbindelse med oppgradering av våtrom vil det være naturlig med utskiftning av rør.
- Det er ikke behov for utbedringstiltak siden anlegget fungerer i dag, men ut ifra alder kan skader plutselig oppstå på eldre anlegg.
