Smedvegen 43, 2260 KIRKENÆR

**KIRKENÆR**

## Nøkkelinformasjon

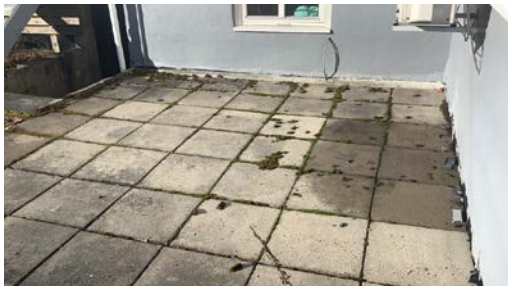
Utilfredsstillende fall fra bolig.

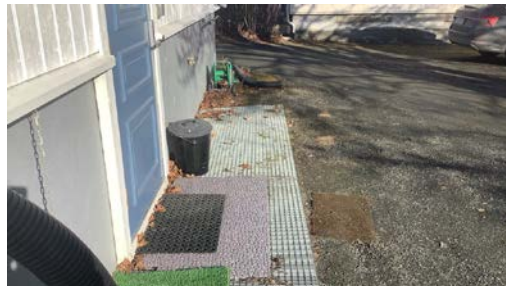
Utilfredsstillende fall fra bolig.

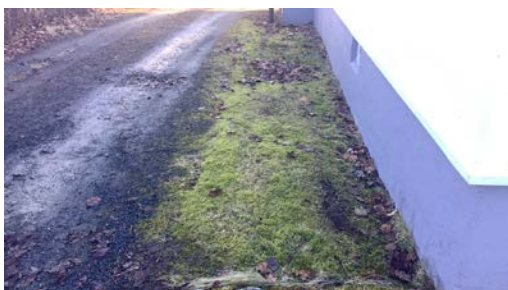
Utilfredsstillende fall fra bolig.

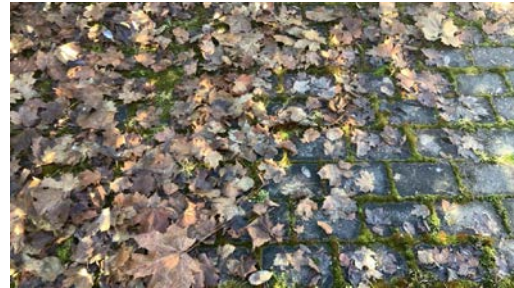
Mosegroing på belegningsstein.
