Skansen 16, 1405 LANGHUS

**Innholdsrik og påkostet enebolig  
beliggende i naturskjønne  
omgivelser!**

Tilstandsrapport .....67

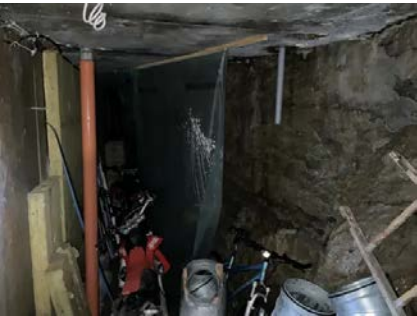
Baksiden av huset i første etasje.

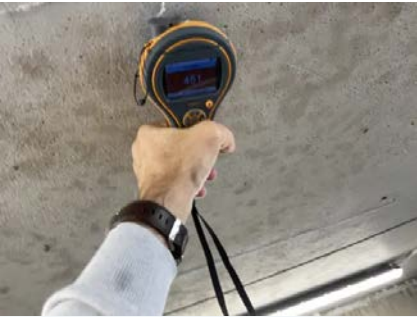
- Garasje: Det er fuktig i taket som ligger under terrassen, og fukt i deler av veggene.

Garasjetak

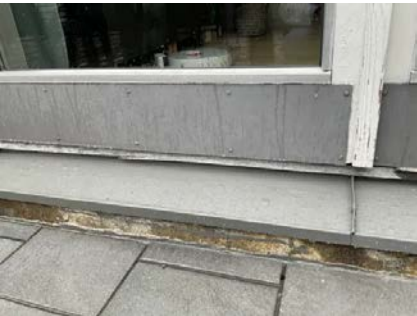
6.5 Vinduer og dører

er fukt i bodene, og langs fjell og på gulv på baksiden av huset.  
- Vinduer og dører: TG 2 er satt med bakgrunn i alder (isolerglass over 30år) og det vil være risiko for at vindusglass punkterer.

| Vinduer med 2-lags glass produsert i 1988. 2 takvinduer i 3. etasje, og takvindu på hems. | |

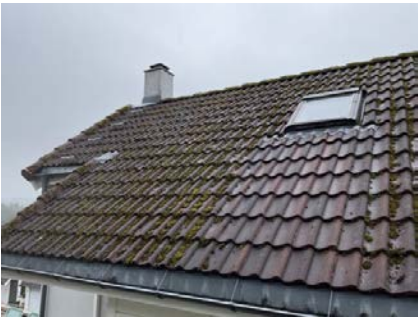
6.10 Taktekking

- Renner og nedløp: Det ble registrert buling/skade i nedløpsrør noen steder som er et symptom på frostspreng.  
- Taktekking: Det registreres stedvis noe mose på taket som anbefales fjernet som et vedlikeholdstiltak. Taktekkingen har nådd en alder som gjør tettheten usikker i tiden som kommer. Taket er besiktiget fra bakkenivå grunnet sikkerhet. Enkelte bygningsdeler er derfor ikke vurdert. Som materialer, lekter, lufting etc.

| Det må påregnes å tekke om taket på sikt. | |

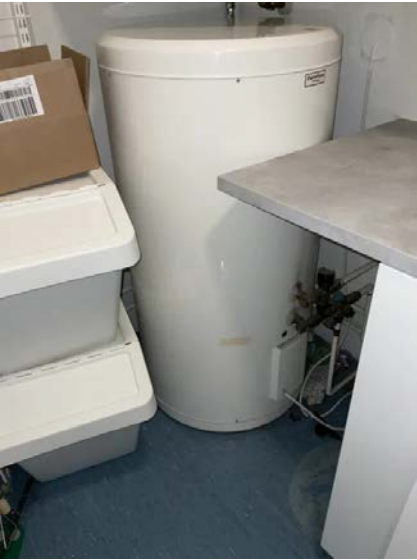
## 6.20 Varmtvannsbereder

| En utskifting av bereder som følge av oppnådd alder/( over 20 år) er påregnelig. |

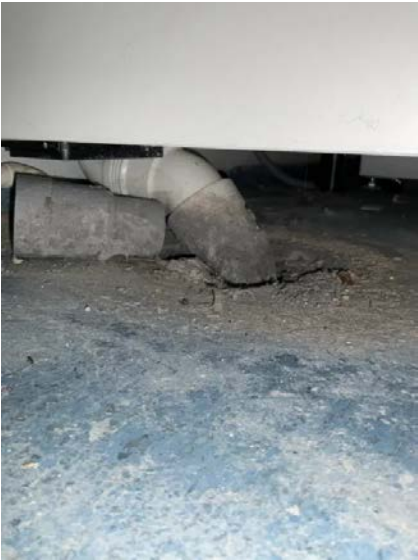
6.24 Våtrom: Vaskerom.

| Beskrivelse av overflate | |
|---|---|
| Er det påvist avvik i krav om høydeforskjell på tettesjikt/fall til sluk? | Ja |

| Har membran/tettesjikt nådd en alder som gir økt risiko for skader eller følgeskader? | Ja |

| Oppsummering av fukt | TG-1 |
