Rustadlinna 27, 2849 KAPP

Bolig med hjemmekoselig og god atmosfære - stilig loftsstue - stort bad - romslig veranda - fine uteplasser.

Befaringsdato: 31.08.2024 Rapportdato: 09.09.2024 Oppdragsnr.: 22275-1025 Referansenummer: FT3549

Autorisert foretak: Factum Takst AS

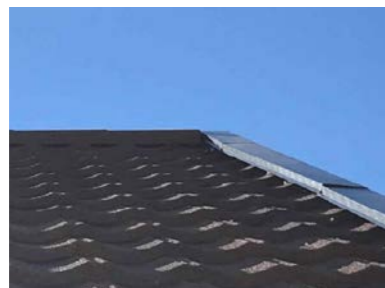
TG 2 Nedløp og beslag

Utvendige beslag, takrenner og nedløp i metall. Vindskier og toppbord i treverk.

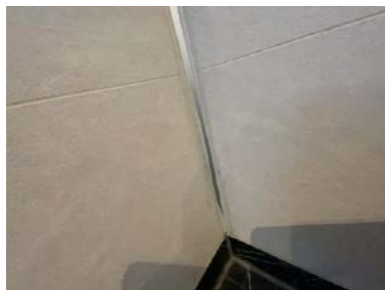
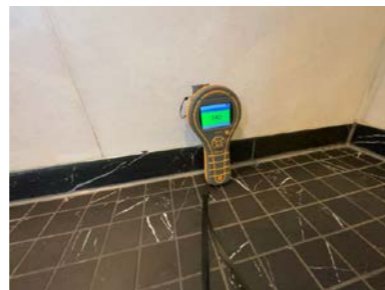
1.ETASJE > BAD

TG 2 Overflater Gulv
