# Tilstandsrapport

Enebolig

Marivegen 10, 2208 KONGSVINGER

Befaringsdato: 26.01.2025

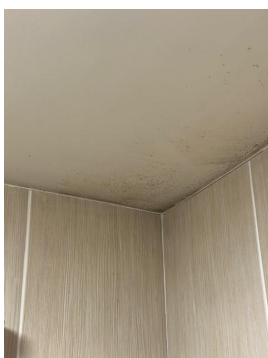
#### ! TG 2 Overflater Gulv

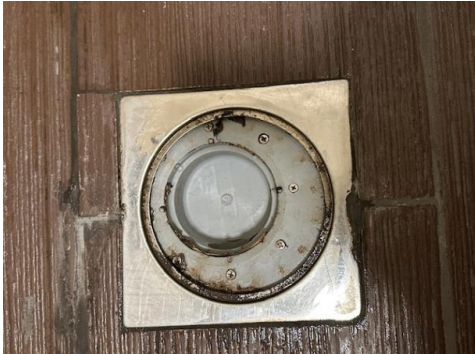
### ! TG 2 Sanitærutstyr og innredning

- Lokal utbedring må utføres.

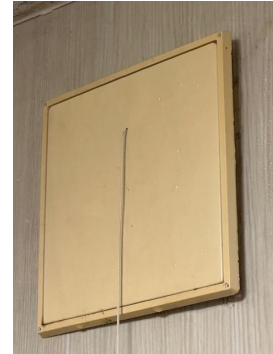
### ! TG 1 Tilliggende konstruksjoner våtrom

Det er boret hull i vegg. Fuktmåling med pigger inne i vegggen - mot bad. Det påvises ikke fukt over normalen.

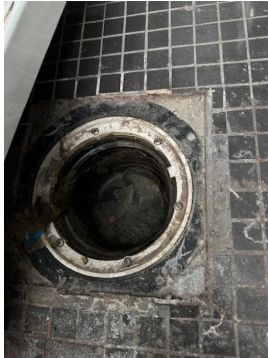
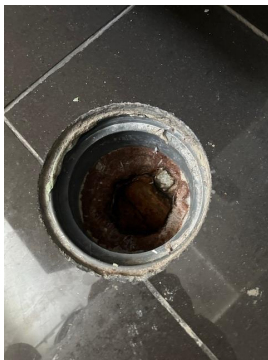
### ! TG 2 Sanitærutstyr og innredning

- Lokal utbedring må utføres.

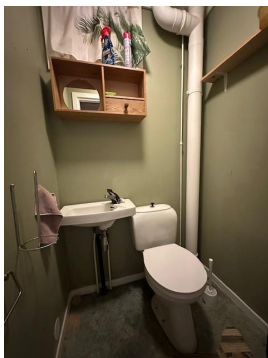
#### TG 2 Vannledninger

- Det er ikke behov for utbedringstiltak siden anlegget fungerer i dag, men ut ifra alder kan skader plutselig oppstå på eldre anlegg.

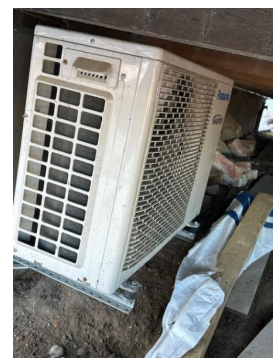
## TG 2 Vannbåren varme

Ukjent tilstand på anlegget. Må sjekkes av fagmann.

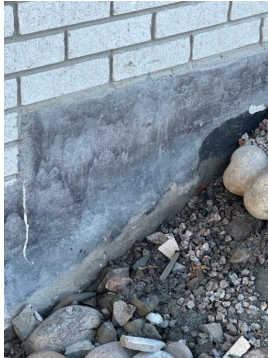
## TG 2 Grunnmur og fundamenter

Betongfundament og grunnmur av lettklinkerblokker som innvendig og utvendig er pusset.

Vurderingen er basert på alder, det bør gjennomføres ytterligere kontroll.

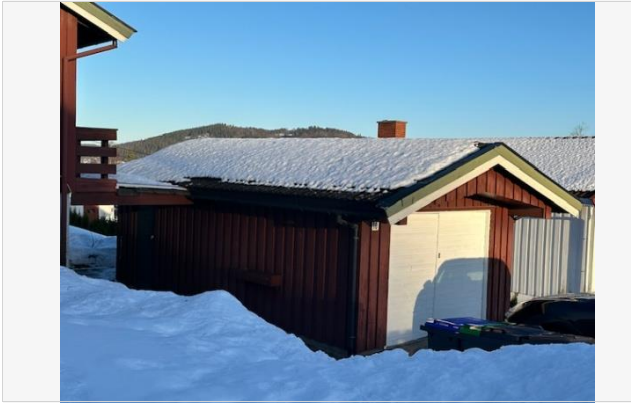
## Garasje

Slitt utvendig panel. Påregn vask og maling av utvendig panel.
