Stenbakkvegen 14, 2420 TRYSIL

**Frittliggende hytte med stor
terrasse og nydelig utsikt over
Trysilelva - kun 10 min kjøring til
Trysilfjellet!**

Vegstatuskart for eiendom 3421 - 40/109//

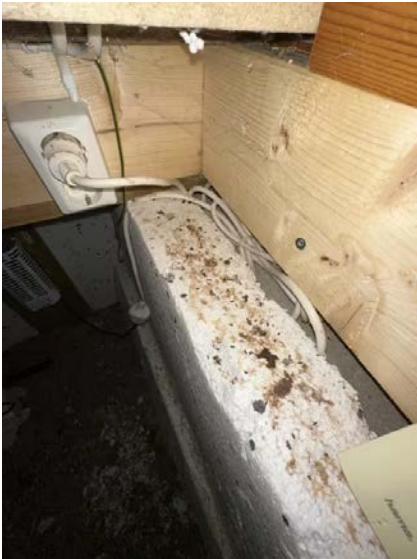
Det registreres muselort og musespist isolasjon i rom under terreng.

Konstruksjon må sikres mot skadedyr.

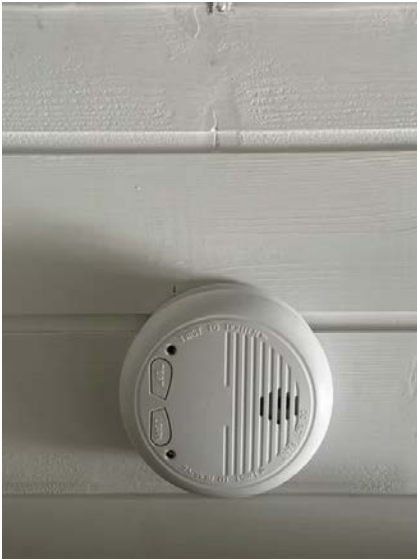
Viser brannvarsler.

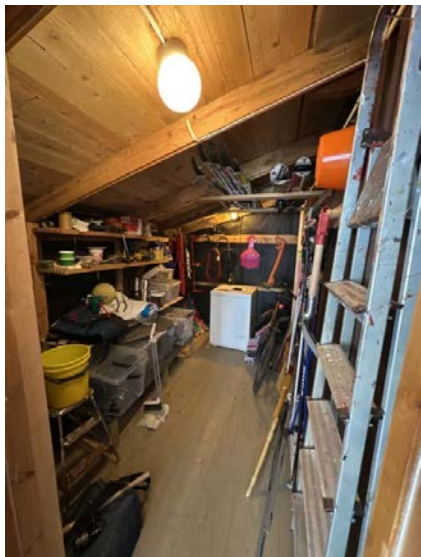
Viser bod innvendig
