Dagaliveien 37C, 0783 OSLO

**Holmenkollen - Lekker halvpart av
tomannsbolig med 3 solrike
uteplasser | Garasje | Moderne
innredning | Nærhet til alt!**

Tilstandsrapport

Befaringsdato: 30.04.2024

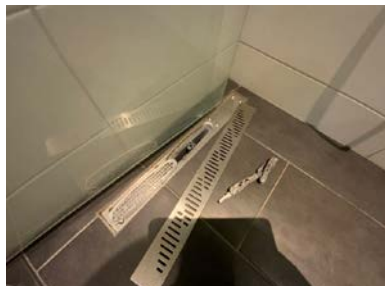
PLAN 2/ UNDERETASJE > BAD

Slukrenne ved vegg i dusjsonen.

Kontroll av sluk.

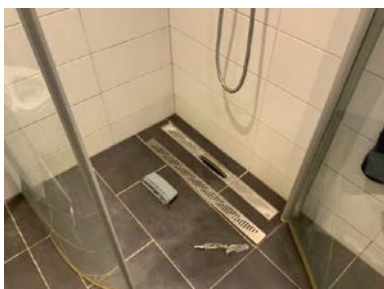
PLAN 2/ UNDERETASJE > BAD 2

Montering av sil over vannlås er påregnelig. Ytterligere undersøkelser anbefales.

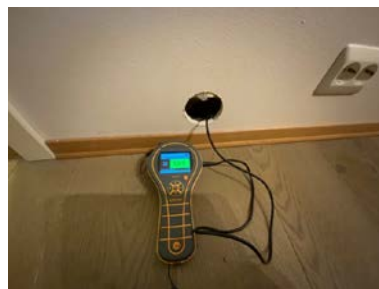
Hulltaking (73 mm.) er foretatt fra kjellerstue uten å påvise unormale forhold. Måleresultat: 10,6 %.

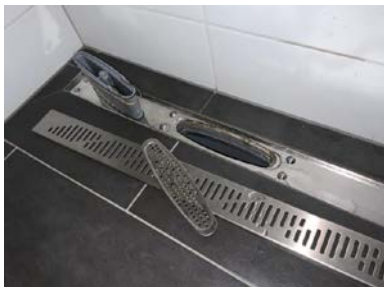
PLAN 1/ KJELLER > BAD

Slukrenne ved vegg i dusjsonen.

Kontroll av sluk.
