Hytte Sandsetdalen, 3650 TINN AUSTBYGD

**Koselig hytte med usjenert
beliggenhet i naturskjønne
omgivelser i Sandsetdalen**

OVALDSGÅRD SÆTER

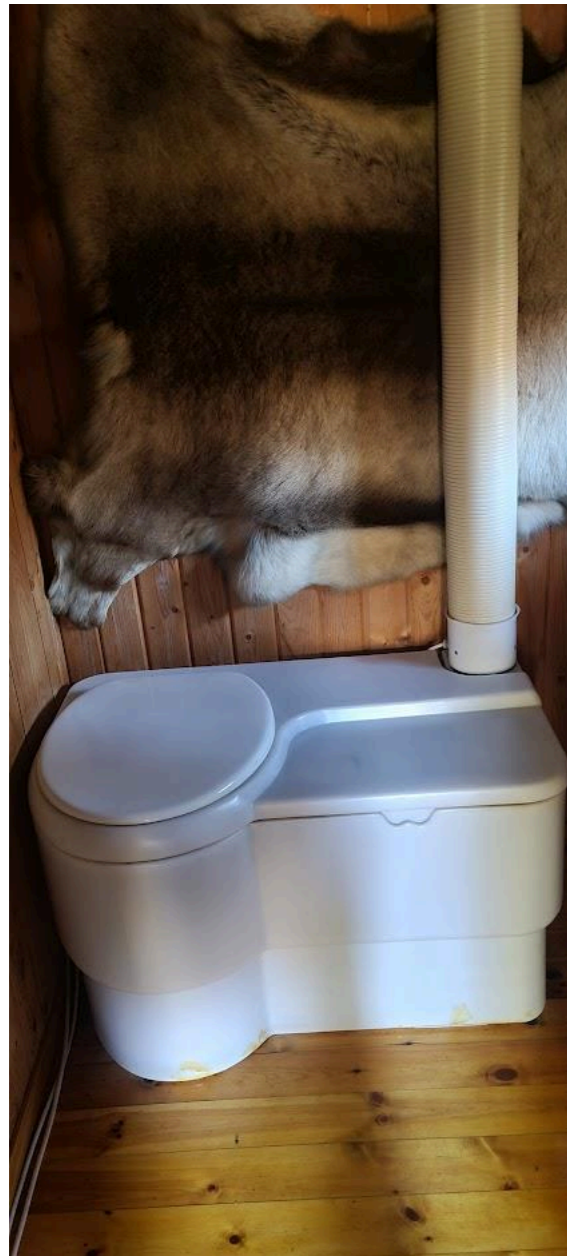
Biologisk toalett med ventilering fra kammer til over tak.

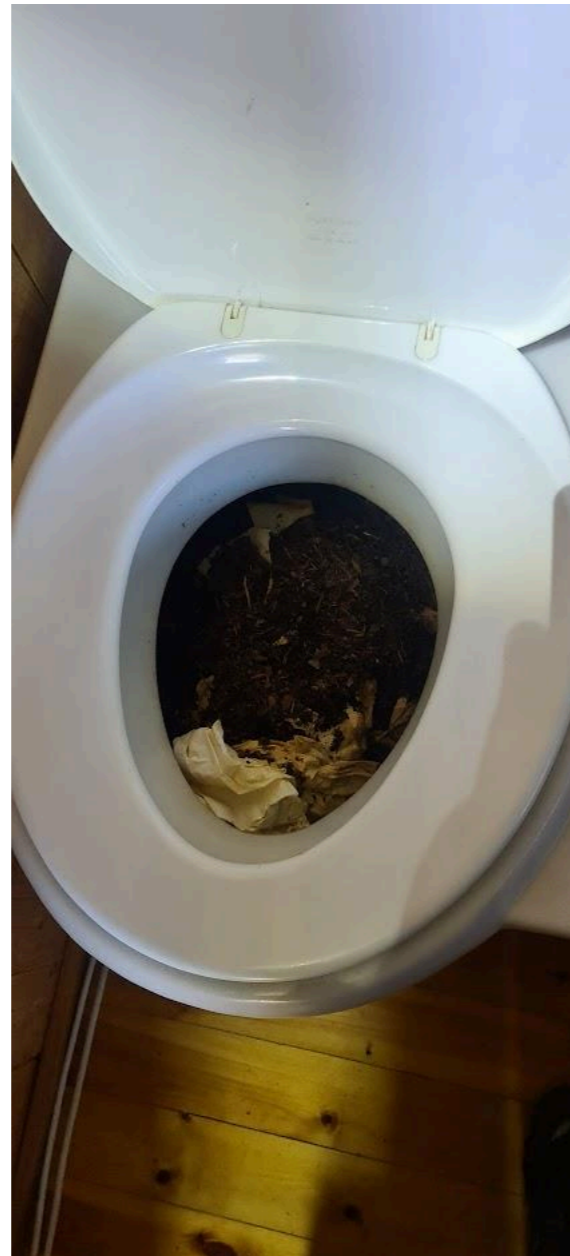
Tømming av toalett?

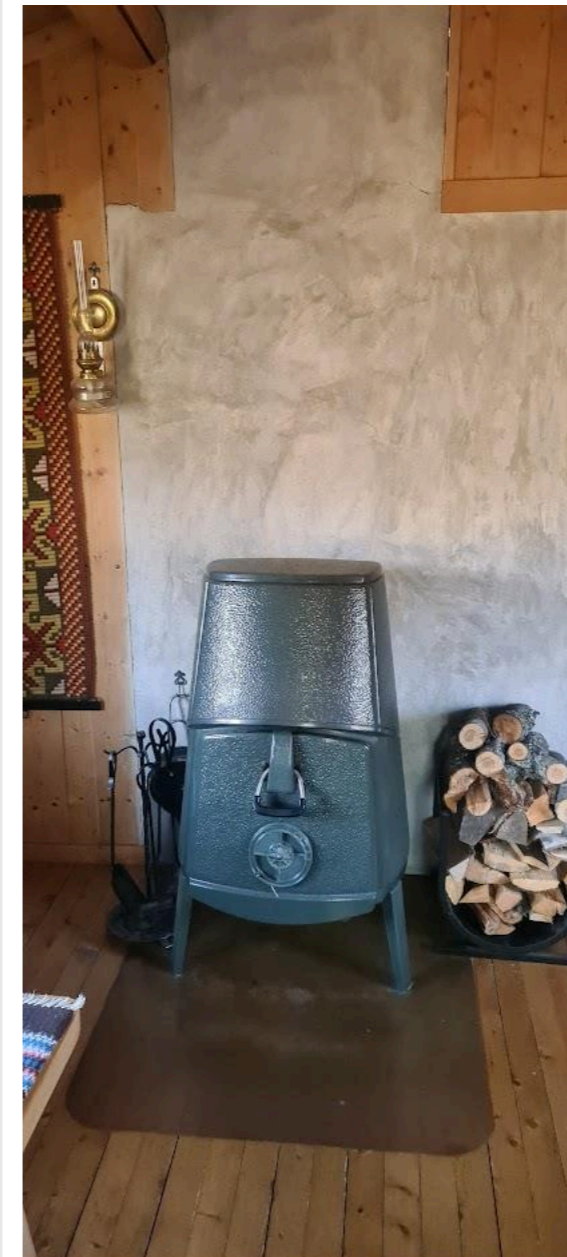
Jøtul peisovn i stue står på kobberplate.

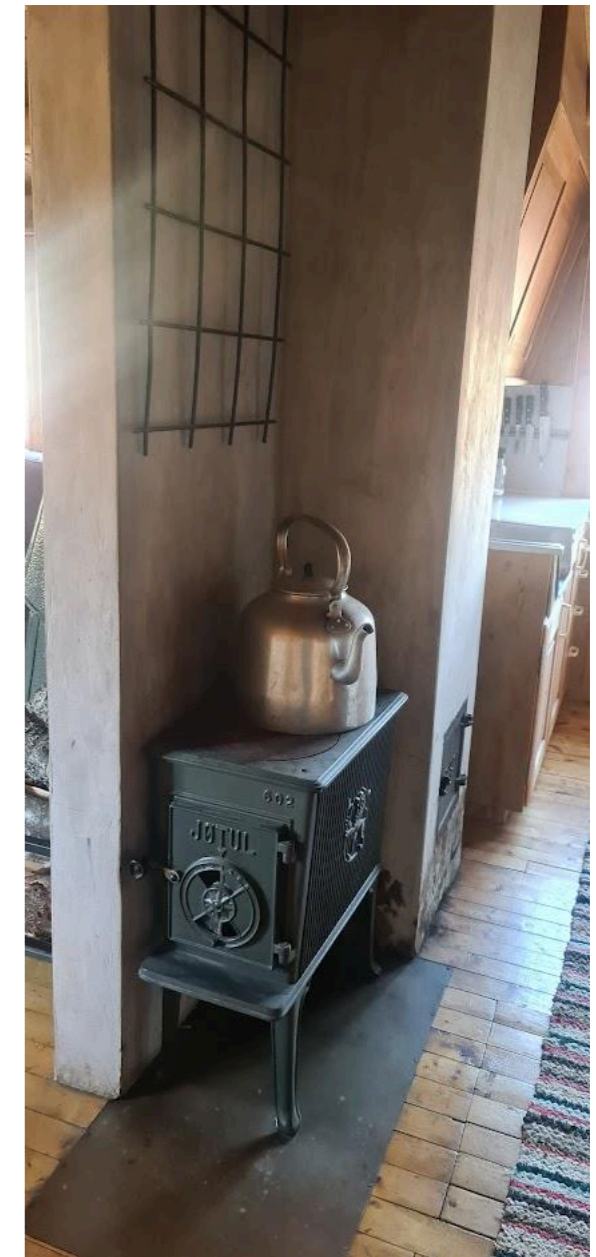
Jøtul 602 vedovn står på kobberplate i kjøkken

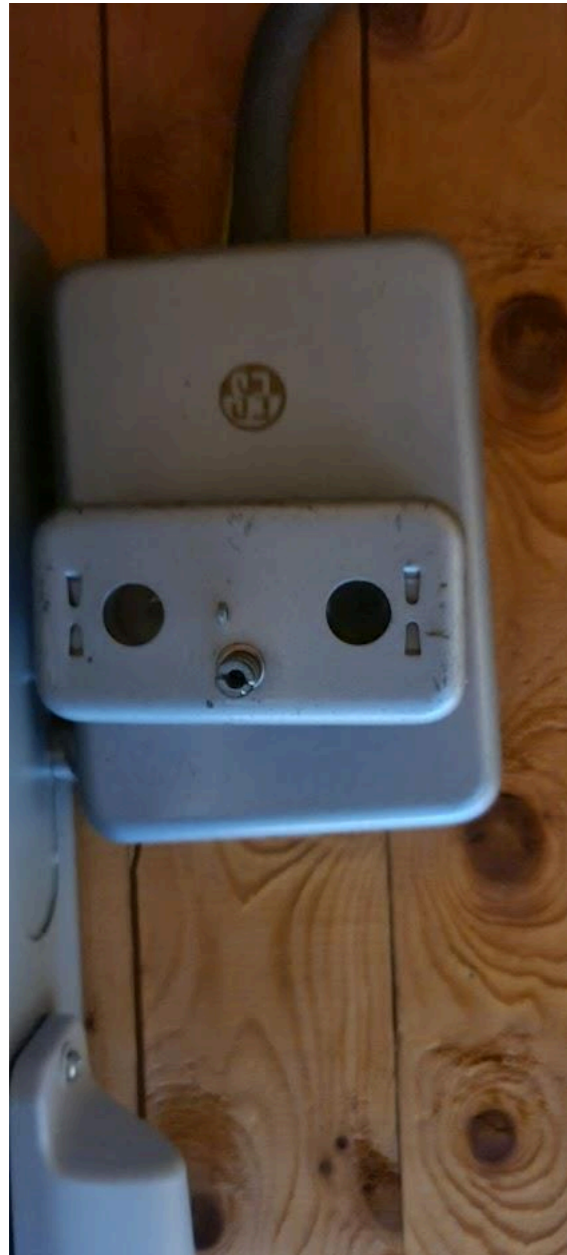
Hovedsikring 2x3 Ampere
