# Fantastisk familiebolig over tre plan fra 2020. 4 soverom og 3 bad i hoveddel. Hybel.

# Tilstandsrapport

Befaringsdato: 07.05.2025

Rapportdato: 12.05.2025

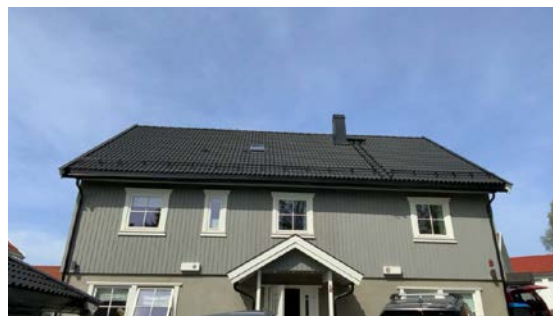
Besiktigelse av taktekk.

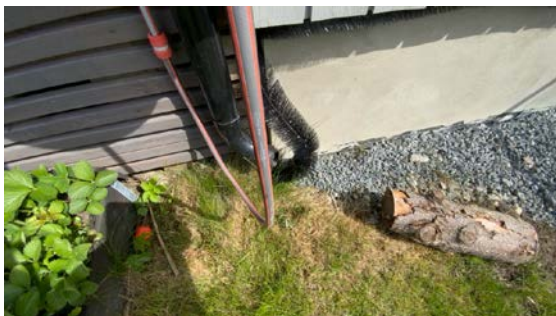
Nedløp bør føres ned i grunn og bort fra boligen.

- Det bør lages system for bortledning av vann fra taknedløp ved grunnmur.

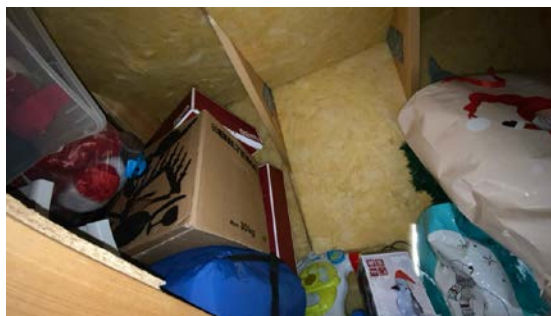
Takkonstruksjon fra byggeår i antatt taksperrer. Takkonstruksjonen framstår med tiltenkt funksjon på befaringsdagen. Det opplyses om pustende undertak, men begrenset kontrollmuligheter for øvrig og er i hovedsak vurdert opp mot alder. Takkonstruksjon framstår med tiltenkt funksjon på befaringsdagen.

Generell besiktigelse.

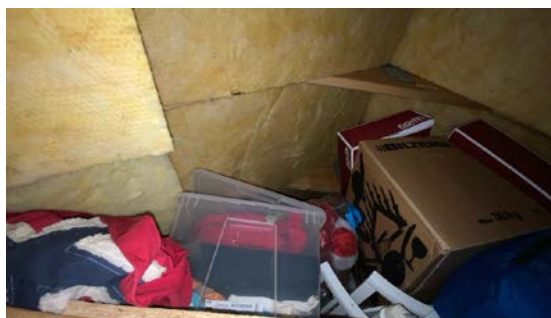
Generell besiktigelse.

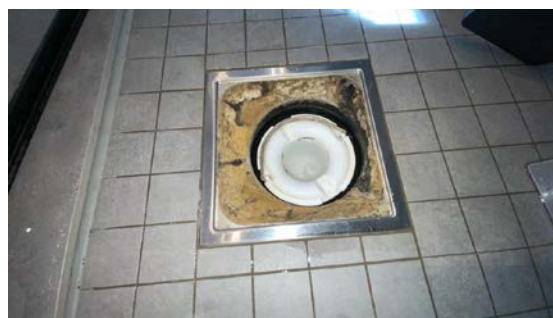
Det er plastsluk og smøremembran med dokumentert utførelse.

Kontroll av sluk.

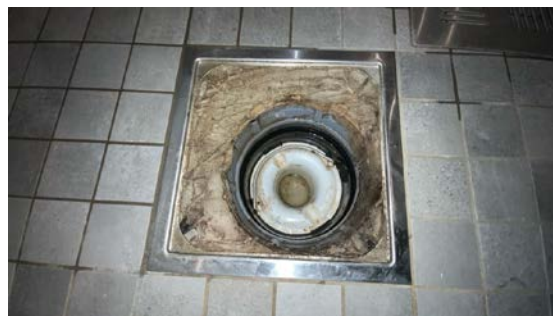
Det er plastsluk og smøremembran med dokumentert utførelse.

Kontroll av sluk.
