Bakkavegen 11, 4352 KLEPPE

**Innholdsrik og spennende  
enebolig med nydelig beliggenhet  
og utsikt! Utleid underetasje -  
Dobbel garasje og enkel garasje**

**Salgsobjekt:** Enebolig  
**Eierform:** Eiet  
**Byggeår:** 1963  
**BRA-i/BRA Total** 345/392 kvm  
**Tomtstr.:** 800.1 m<sup>2</sup>  
**Soverom:** 5  
**Gnr./bnr.** Gnr. 1, bnr. 259  
**Oppdragsnr.:** 1403250123

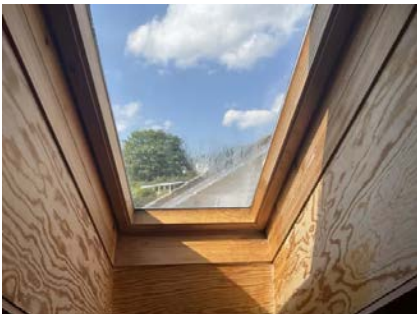
Tak vinduer er punkterte.

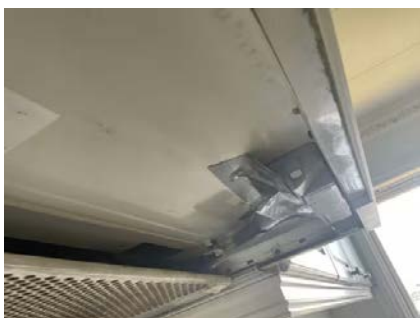
Avtrekk på ventilator fungerer som tiltenkt. Ventilator har skade, som har blitt forsøkt fikset med teip.

Ventilatoren fungerer med dette avviket.

Avtrekk på ventilator fungerer, men den har blitt fikset på provisorisk med teip.
