Bakkavegen 11, 4352 KLEPPE

**Innholdsrik og spennende  
enebolig med nydelig beliggenhet  
og utsikt! Dobbel garasje og enkel  
garasje**

## Nøkkelinformasjon

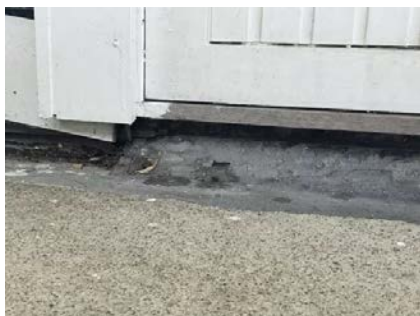
Manglende tetting under terrassedør.

Utbedring av ovennevnte forhold må påregnes.

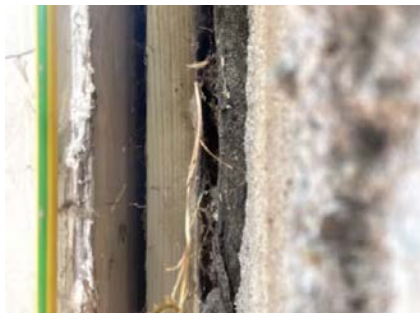
Manglede musebånd og dårlig lufting på kledning. horisontal liggende lekt brukt som musetetting.

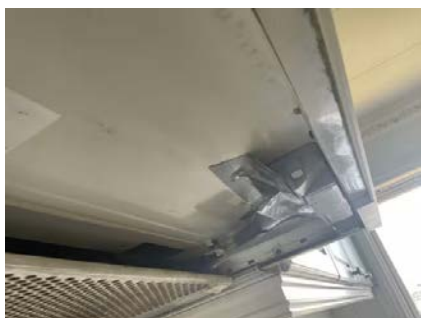
Avtrekk på ventilator fungerer som tiltenkt. Ventilator har skade, som har blitt forsøkt fikset med teip.

Avtrekk på ventilator fungerer, men den har blitt fikset på provisorisk med teip.

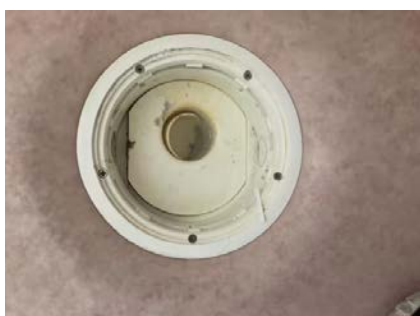
Sluk i dusjsone. Synlig klemring og belegg er tettesjikt.

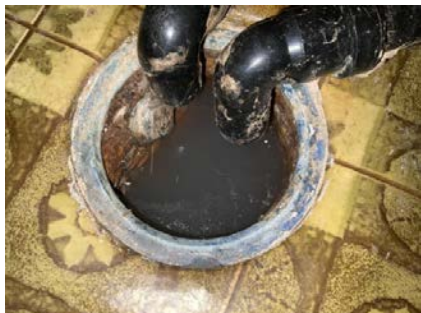
Eldre sluk fra 1963.

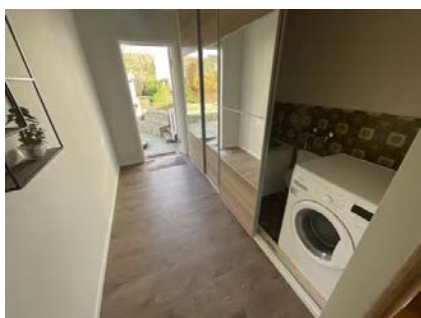
Entre og vaskerom har blitt delt opp med skyvedører.

Ved eventuelle lekkasjer fra vaskeromsdel, så vil det kunne oppstå skader på gulv utenfor skyvedører som skiller vaskeromsdel og entre del.

Det må etableres et fuktsikkert skille mellom vaskeromsdel og entre del av rommet slik at vannsøl og vann fra eventuelle lekkasjer renner ned i sluk uten å skade delen av rommet som er tenkt som entre.

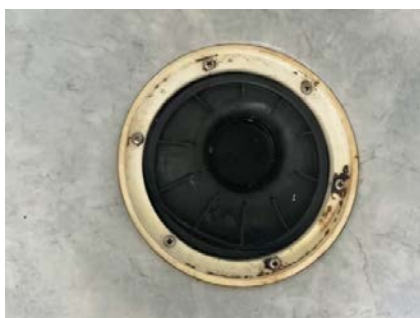
Sluk i dusjsone. Synlig klemring og belegg er tettesjikt.

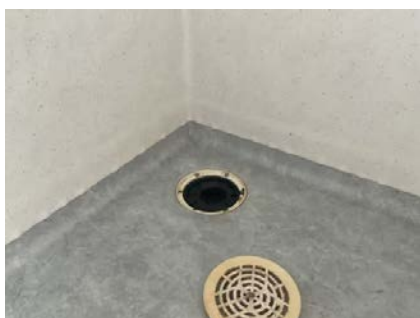
Belegg har begynt å slippe i overgang vegg/gulv.

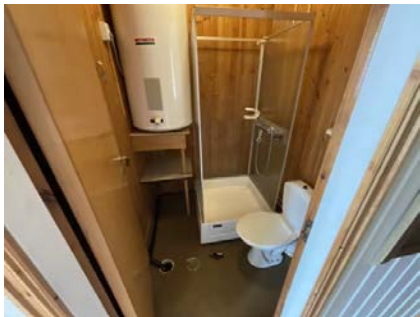
Bad fra 1963.

Våtrommet er fra 1963, våtrommet mangler ventilering, det har skade i belegget og sluk er en støpejernsluk fra byggeår. Det mangler membran i vegg bak dusjkabinett. Utifra mangler og skader kombinert med høy alder så anbefales det en total renovering av våtrommet.

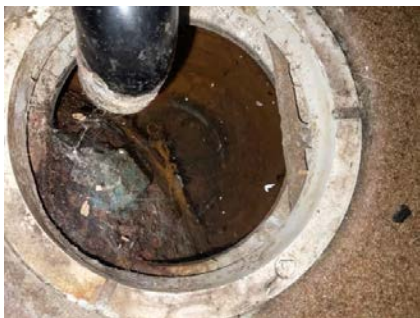
Eldre støpejernsluk.

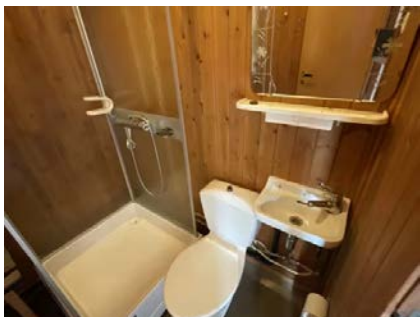
Panel på vegger, ikke egnet i våtsone, det mangler dør/forheng på dusjkabinett, ved bruk vil vann havne utenfor dusjkabinett.

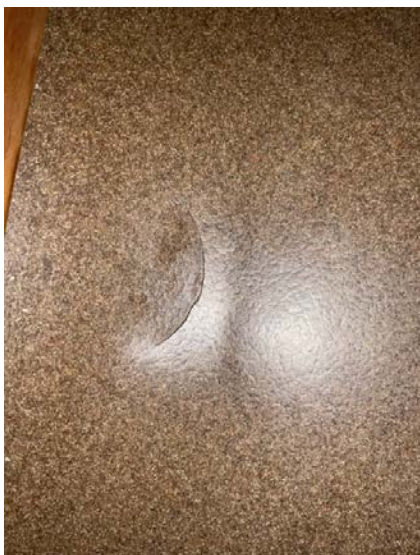
Det er behov for totalrenovering av våtrommet!
