Bakkavegen 11, 4352 KLEPPE

**Innholdsrik og spennende  
enebolig med  
nydelig beliggenhet og utsikt!  
Dobbel garasje og enkel garasje**

**Salgsobjekt:** Enebolig  
**Eierform:** Eiet  
**Byggeår:** 1963  
**BRA-i/BRA Total** 345/392 kvm  
**Tomtstr.:** 800.1 m<sup>2</sup>  
**Soverom:** 4  
**Gnr./bnr.** Gnr. 1, bnr. 259  
**Oppdragsnr.:** 1403250123

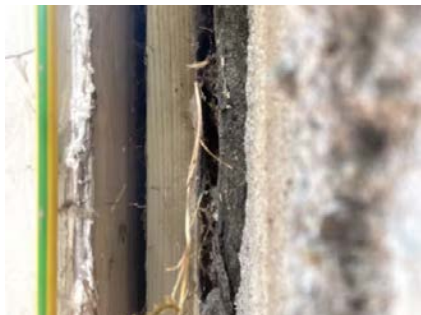
Manglede musebånd og dårlig lufting på kledning. horisontal liggende lekt brukt som musetetting.

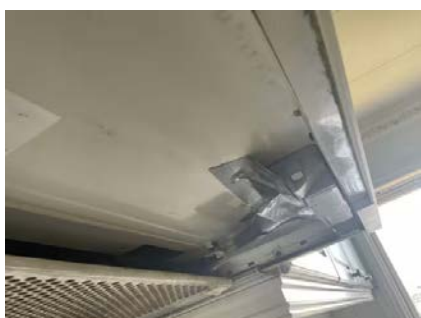
Avtrekk på ventilator fungerer som tiltenkt. Ventilator har skade, som har blitt forsøkt fikset med teip.

Avtrekk på ventilator fungerer, men den har blitt fikset på provisorisk med teip.

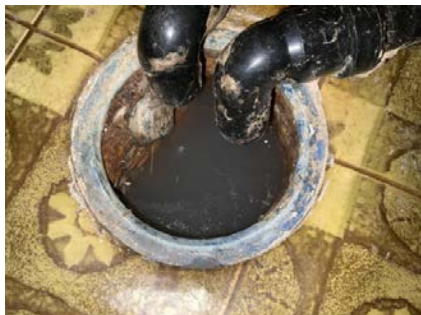
Eldre sluk fra 1963.

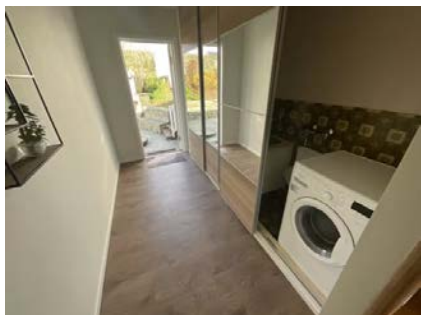
Entre og vaskerom har blitt delt opp med skyvedører.

Ved eventuelle lekkasjer fra vaskeromsdel, så vil det kunne oppstå skader på gulv utenfor skyvedører som skiller vaskeromsdel og entre del.

Det må etableres et fuktsikkert skille mellom vaskeromsdel og entre del av rommet slik at vannsøl og vann fra eventuelle lekkasjer renner ned i sluk uten å skade delen av rommet som er tenkt som entre.

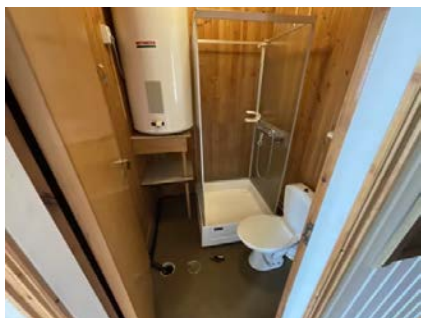
Bad fra 1963.

Våtrommet er fra 1963, våtrommet mangler ventilering, det har skade i belegget og sluk er en støpejernsluk fra byggeår. Det mangler membran i vegg bak dusjkabinett. Utifra mangler og skader kombinert med høy alder så anbefales det en total renovering av våtrommet.

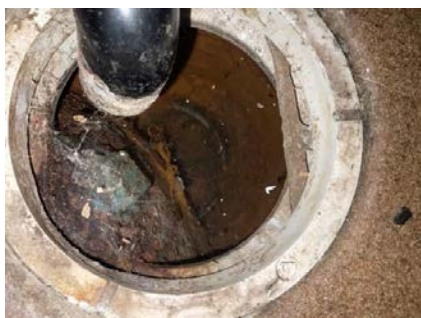
Eldre støpejernsluk.

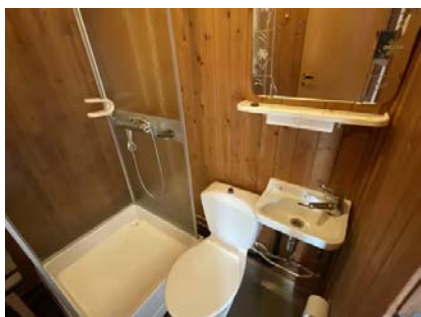
Panel på vegger, ikke egnet i våtsone, det mangler dør/forheng på dusjkabinett, ved bruk vil vann havne utenfor dusjkabinett.
