Eidsvollsvegen 49, 2120 SAGSTUA

**Idyllisk og romslig eiendom med
muligheter * Stor tomt * Landlig
beliggenhet**

Befaringsdato: 30.09.2024

Rapportdato: 28.10.2024

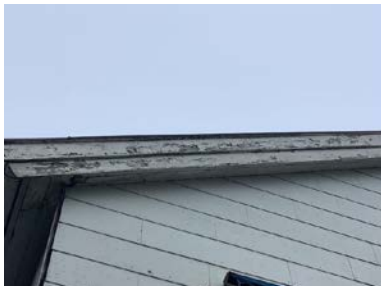
Værslitte vindskier.

Vindskier bør vedlikeholdes, eller skiftes ut i forbindelse med utskifting av taktekking.

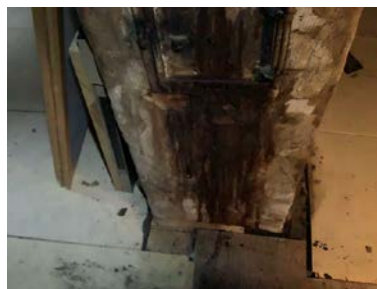
Rennemerker etter sotvann under feiluke.

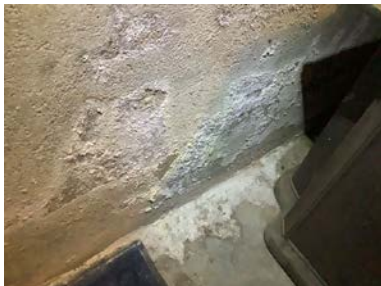
Saltutslags.

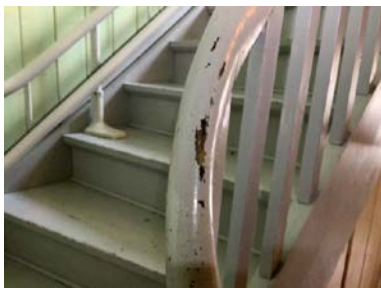
Slitasje i trapp.

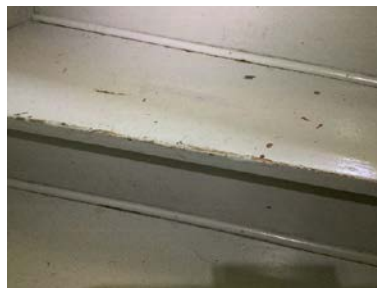
Slitasje i trapp.

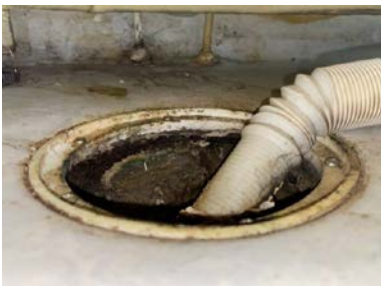
Plastsluk, og vinylbelegg er ført under slukets klemring.

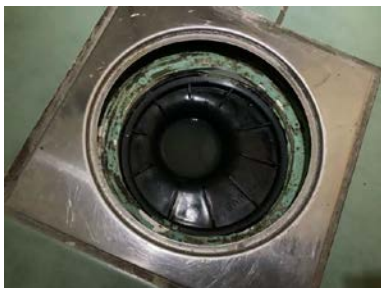
Det er påvist saltutslag på betongvegg i bod bak dusjavlukket, og dette skyldes mest sannsynlig fukt fra grunnen.

Plastsluk, og synlig smøremembran rundt sluk.

- Overvåk tilstanden jevnlig. For å få tilstandsgrad 0 eller 1 må tettesjiktet skiftes ut, men tidspunktet for når dette er nødvendig er vanskelig å si noe om.

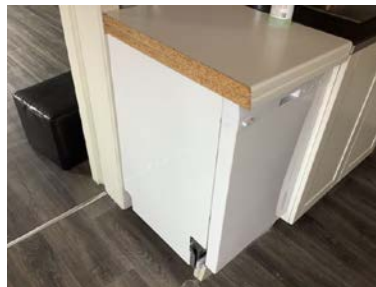
Kantlist og dekkside mangler.

Hvis kantlist og dekkside monteres, og det ellers gjøres noe vedlikehold kan kjøkkeninnredningen fungere som en enklere type. Dette må kjøper selv avgjøre.

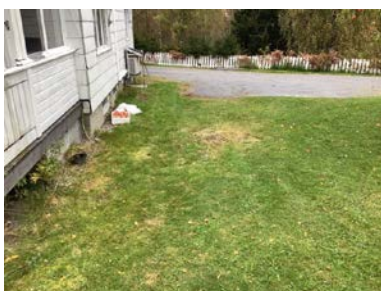
Utilfredsstillende fall fra bolig.

Terrengjustering bør utføres for å etablere tilfredsstillende fall fra boligen. Tilfredsstillende fall vil være minimum 1:50 i en avstand på minimum 3 meter fra boligen.
