Ekornveien 17, 3660 RJUKAN

**Sjarmerende eldre enebolig med leilighet i underetg. - Garasje og carport - Høyt og fritt med fine uteområder!**

# Tilstandsrapport

Befaringsdato: 25.04.2025    Rapportdato: 20.05.2025    Oppdragsnr.: 19974-1553    Referansenummer: KJ2540  
Autorisert foretak: Din Taksering AS    Vår ref:

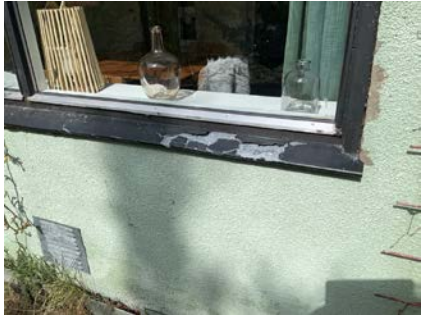
Vindusbeslag flasser i overflatebehandlingen

Beslag som flasser, bør males med maling tilpasset formålet. Dette vil forlenge levetiden på beslagene.  
Det bør monteres snøfanger hvor mennesker og dyr beveger seg for å redusere faren for skader ved ett eventuelt takras. Det forekommet takras fra tak tekket med stålplater.

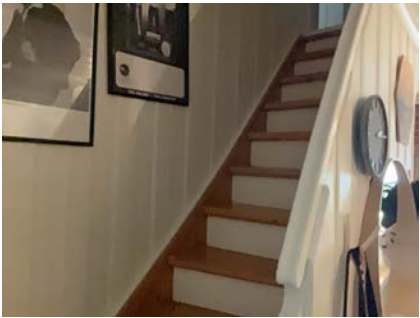
Trapp til loft.

- Håndløper bør monteres, men det var ikke krav på byggetidspunktet.

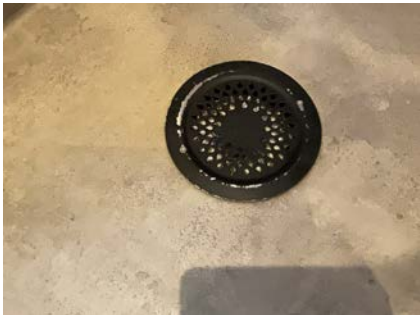
Det er plastsluk og synlig vinylbelegg som tettesjikt.

Sluk i gulvet.

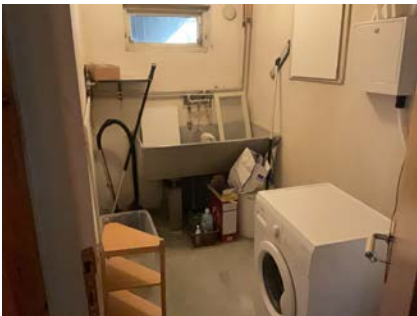
Ifølge eier fungerer vaskerommet som tiltenkt, men det er av meget enkel standard.

Vaskerom.

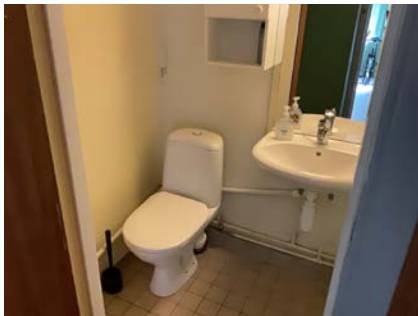
Toalett.

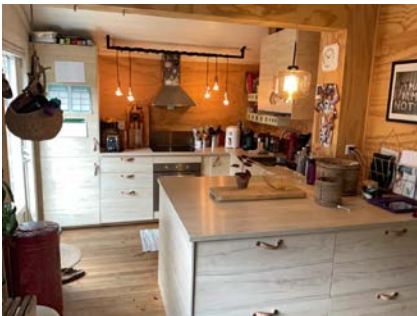
Kjøkkeninnredning.

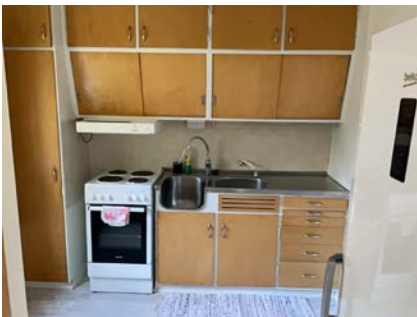
- Det er påregnelig med utskiftning/utbedringer av kjøkkeninnredningen.

Kjøkken leilighet.

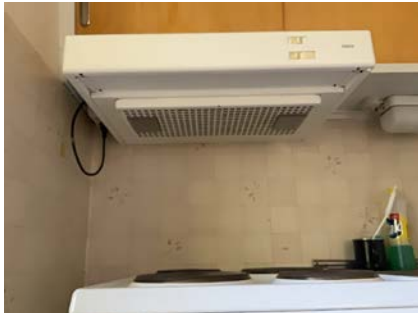
Eldre kjøkkenventilator.

Det er ikke nødvendig å skifte ventilator før den går i stykker.

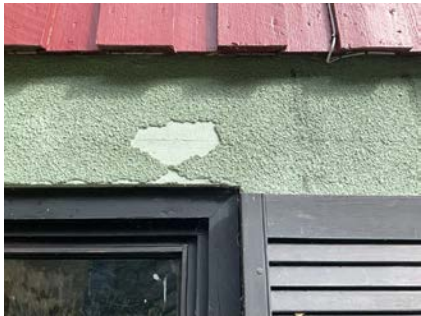
Grunnmur har behov for vedlikehold/maling.

Løs puss på grunnmur.
