Øvervegen 9, 6460 EIDSVÅG I ROMSDAL

**Enebolig med sokkelleilighet,  
dobbelgarasje og flere terrasser i  
naturskjønne Eidsvåg i Romsdal.**

# Tilstandsrapport

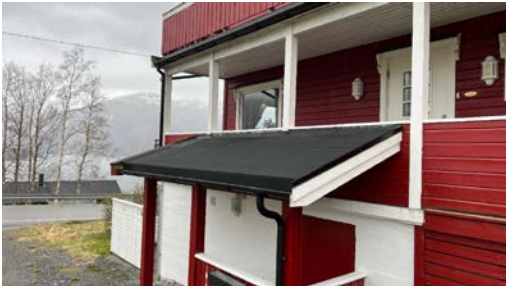
Taktekking og undertak har høy alder, og mer enn halvparten av forventet brukstid er passert. Registrert rust på deler av innfesting og enkelte takplater skyldes normal aldring, værpåvirkning og langvarig eksponering for fukt.

Tekking av takpapp

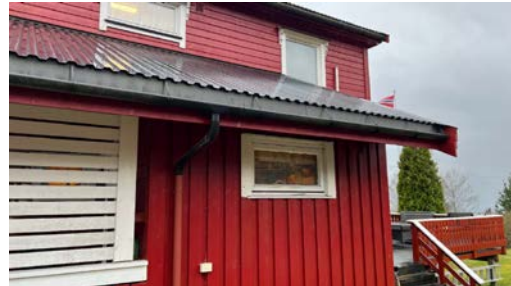
Korrugerte stålplater

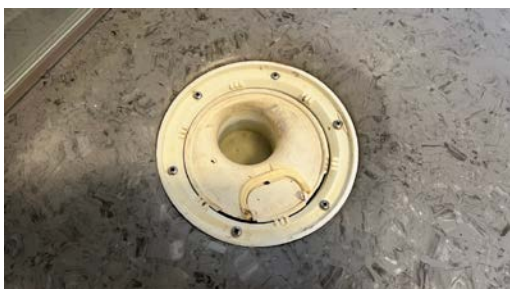
Rommet har plastsluk og gulvbelegget er klemt med klemring i sluket.

Sluk

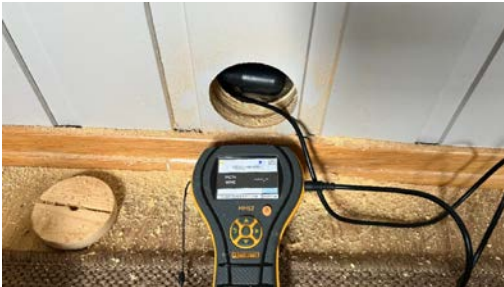
Det er tatt hull i veggen i trapperommet mot dusjen. Måleresultatet viser 0% og indikerer at det er tørt i konstruksjonen.

Tørt i tilstøtende konstruksjon

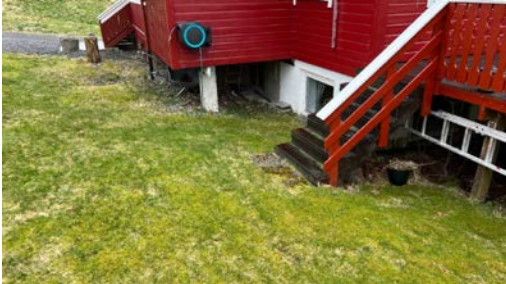
Terreng med fall inn mot en bygning leder vann mot grunnmuren, noe som øker risikoen for vanninntrengning, fuktskader, muggvekst og frostskaider på fundamentet. Dette kan føre til dårlig inneklime, bygningsskader og høyere vedlikeholdskostnader. For å unngå dette bør terrenget ha et fall bort fra bygget og suppleres med god drenering og fuktsikring.

Fall inn mot bygningen øker risikoen for vanninntrengning og fuktbelastning mot grunnmur og konstruksjoner under terreng. Over tid kan dette bidra til fuktskader, mugg- og soppvekst, frostpåvirkning av fundament og redusert inneklime. Forholdet kan også gi økte vedlikeholds- og utbedringskostnader.

Terrenget heller inn mot murene

Det anbefales å tilpasse terrenget slik at det får fall bort fra bygningen. Tiltaket bør sees i sammenheng med drenering og fuktsikring av grunnmuren for å redusere vannbelastning og risiko for fuktskader.

Prisestimatet må sees i sammenheng med prisestimatet på fuktsikring og drenering.

**Kostnadsestimat: 50 000 - 100 000**
