Blåklokkeveien 5, 4316 SANDNES

# Smeaheia - Flott enebolig-Attraktiv og barnevennlig beliggenhet - Gode solforhold

| Tilstandsrapport ..... | 51 |

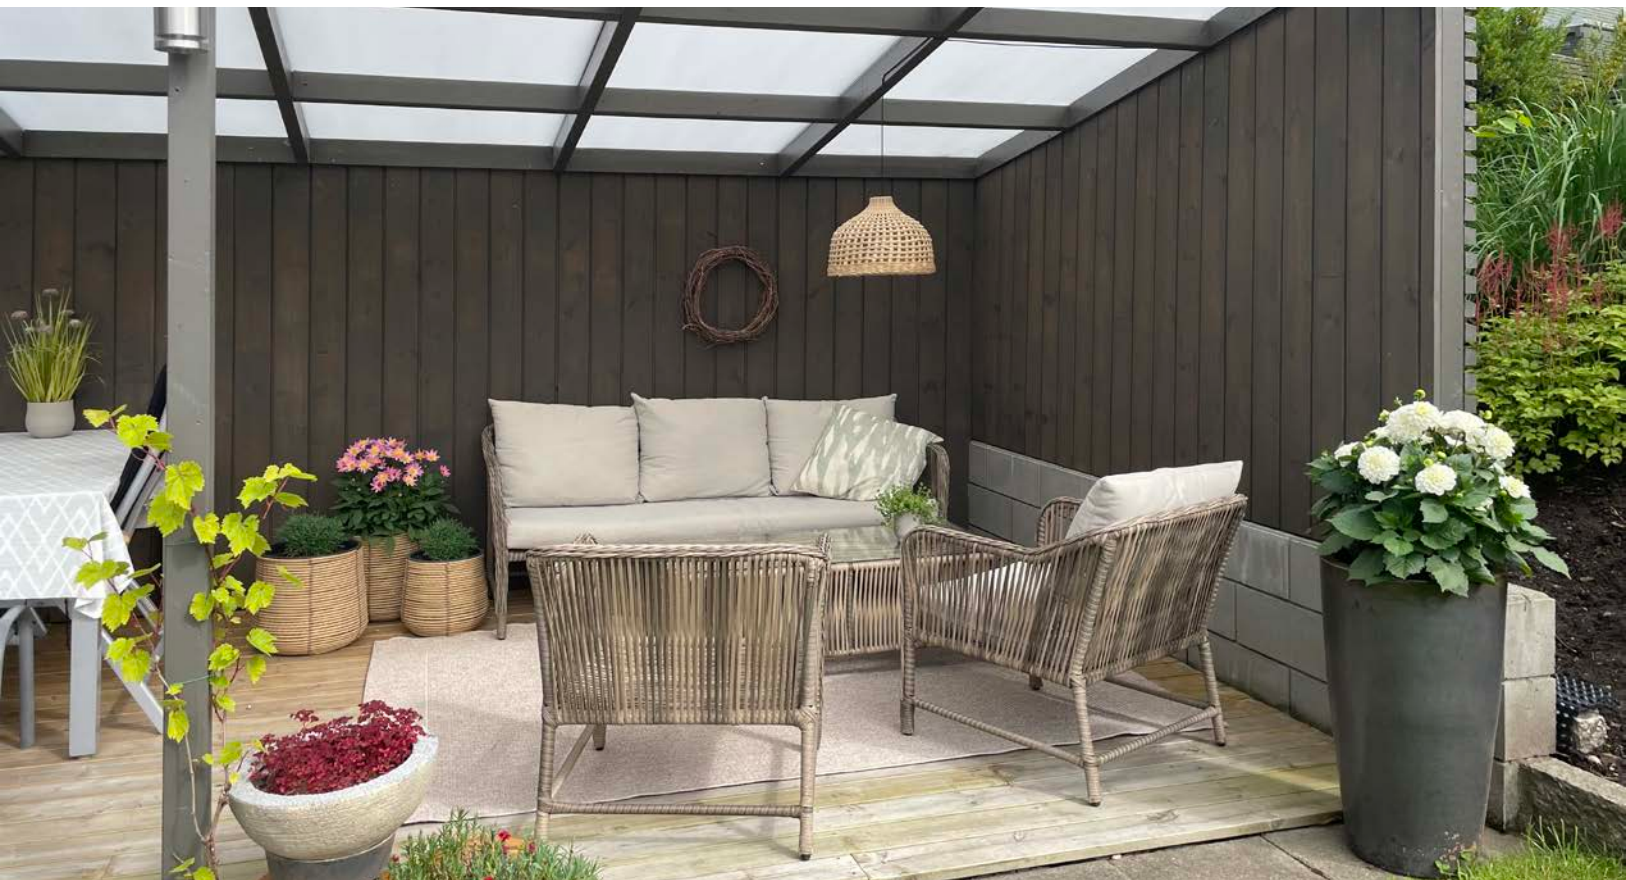
Hagestue er ikke byggemeldt og godkjent.

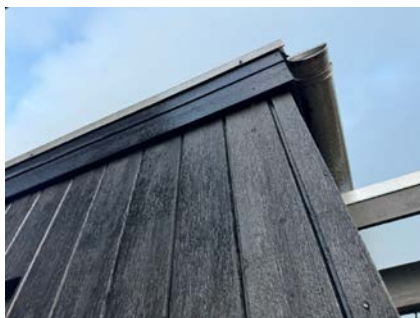
Utvendig bod

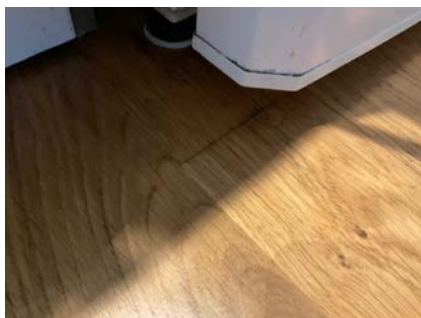
Mindre vannskjolder i skjøtet parkett
