Killingmobakken 47, 1930 AURSKOG

**Drømmen om småbruk! Velholdt enebolig m/utleie, 6 bygg på eiendommen, solrik tomt, dyrket mark og idyllisk landliv!**

# Tilstandsrapport

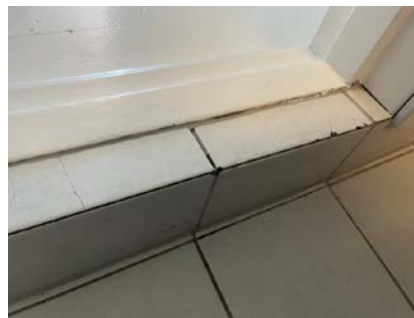
Fliser på oppbygd terskel bør skiftes.

Sprekte fliser bør skiftes, da det er i gangsonen.
