Toften 3, 8610 MO | RANA

**Innholdsrik enebolig perfekt for  
barnefamilien | Romslig garasje |  
Pent opparbeidet hage | Uthus og  
grillstue**

# Tilstandsrapport

Befaringsdato: 12.08.2025

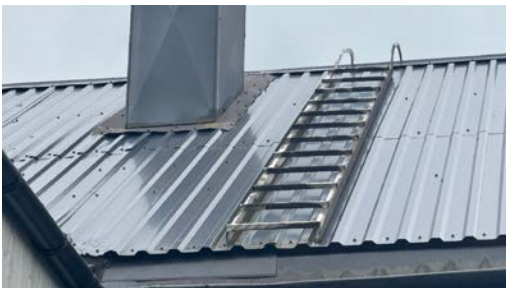
Det er registrert noe rust i pipebeslag.  
Stige med bøyle er ikke godkjent av feiervesenet.

Det mangler tilfredsstillende adkomst til pipe for feier.

- Det må monteres snøfangere for å oppfylle byggeårets krav.
- Stigetrinn og plattform for feier må monteres.

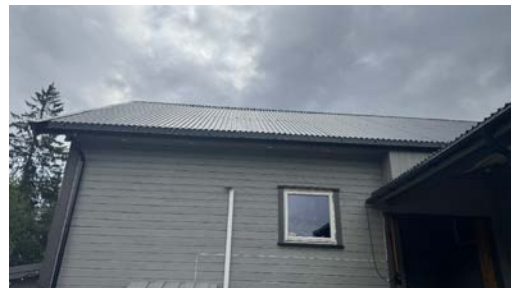
Det mangler snøfangere på hele eller deler av taket, noe som var krav på byggemeldingstidspunktet.

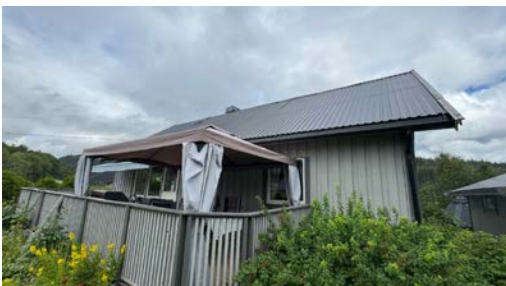
Det mangler snøfangere på hele eller deler av taket, noe som var krav på byggemeldingstidspunktet.

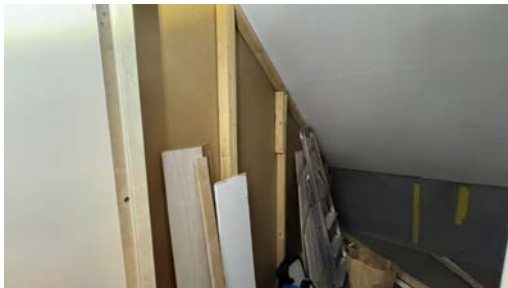
Det er noe gjenstående arbeider.

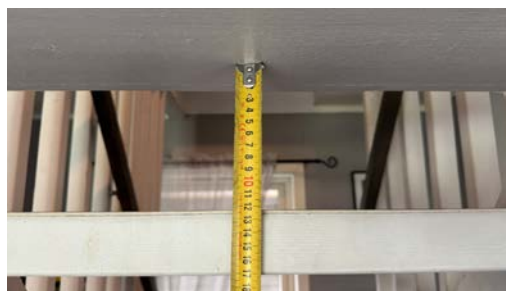
Åpninger mellom trinn i innvendig trapp er større enn dagens forskriftskrav.

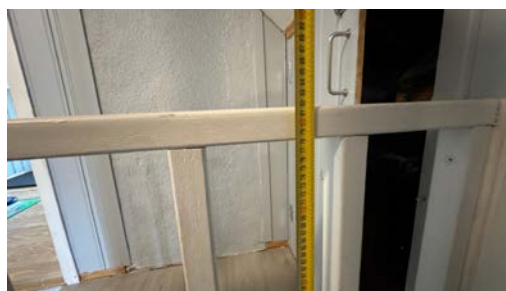
Rekkverkshøyder er under dagens forskriftskrav til rekkverk i trapper.

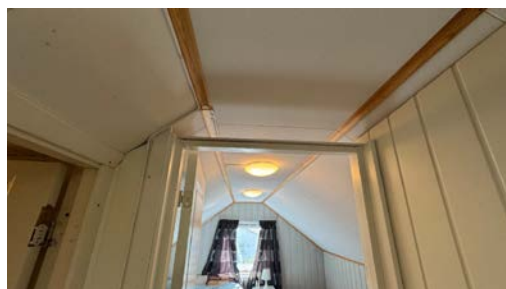
Gjenstående arbeider.

- Det bør foretas tiltak på enkelte dører.

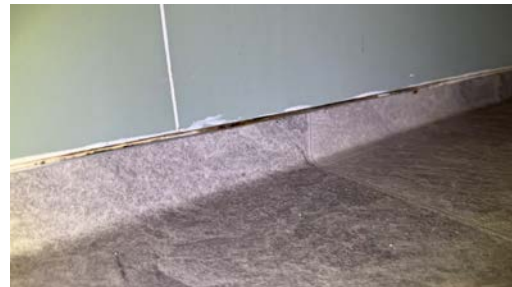
Det er registrert misfarging og begynnende sopp/muggvekst i dusjsonen.

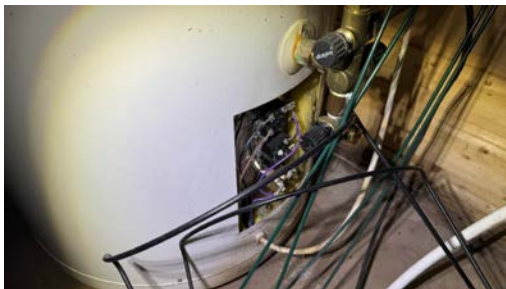
Deksel til varmekolbe er ikke tilfredsstillende festet.
