Kompveien 2500, 1940 BJØRKELANGEN

**Oppusset enebolig over to plan og med kjeller - 2 soverom - 1 bad - rett utenfor sentrum av Bjørkelangen**

Befaringsdato: 04.09.2025

# Tilstandsrapport

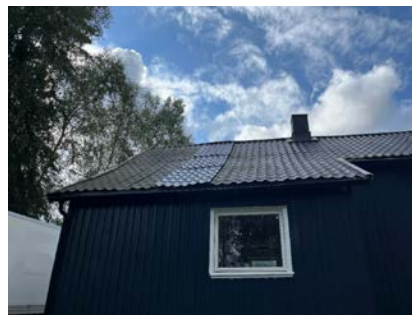
- Det er avvik:  
Eldre plater med slitasje, det er lagt et felt med nyere plater på  
eksisterende plater, om dette skyldes tidligere lekkasjer er ukjent.  
Er det kun benyttet forhudningspapp, som undertak er den ikke vanntett  
og kan forårsake fuktskader.

Et felt med nyere plater er lagt på baksiden av taket.

- Tiltak:  
Taktekking må undersøkes nærmere og det kan ikke utelukkes at  
taktekkingen må skiftes.  
Kostnadsestimat er kun for videre undersøkelser.

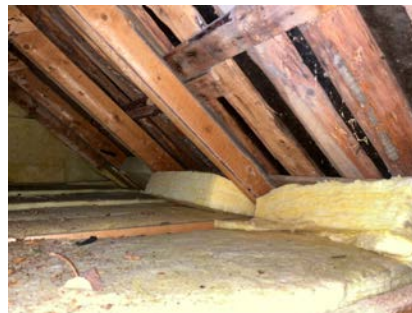
Undertak med papp.

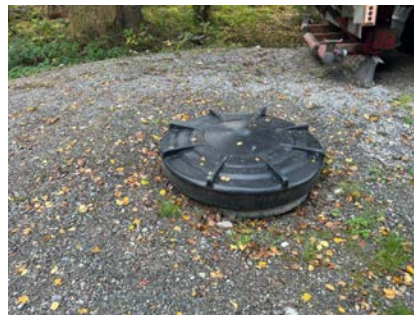
Det er ikke kjent alder eller eventuelt service, det bør innhentes ytterligere informasjon og er ikke videre vurdert.

Lukk til mini-renseanlegg.

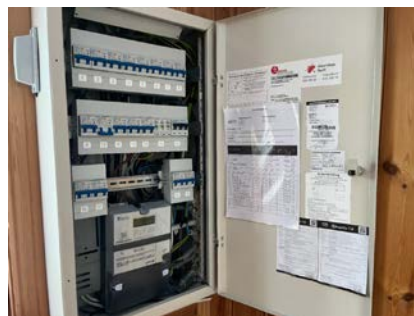
Sikringsskap.
