Sandvikveien 96, 9300 FINNSNES

**Godt vedlikehold og oppgradert enebolig i rekke med garasje, tre soverom og stor terrasse - kjøkken fra 2017.**

| Tilstandsrapport ..... | 27 |

Befaringsdato: 05.06.2025

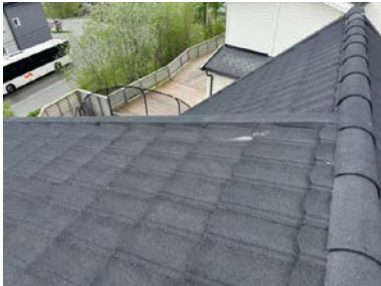
Det er avvik: Mer enn halvparten av forventet brukstid er passert på taktekingen over inngangspartiet. Ved inspeksjon av taktekingen er det påvist stedvis bulker i takplatene.

Bulkene i takplatene er av kosmetisk art.

Eksempel på bulk i takplate.

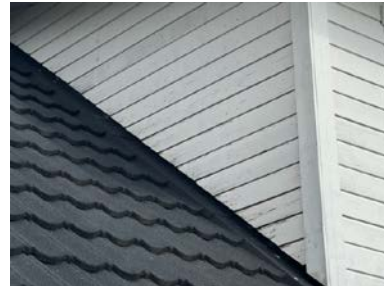
Værslitt kledning.

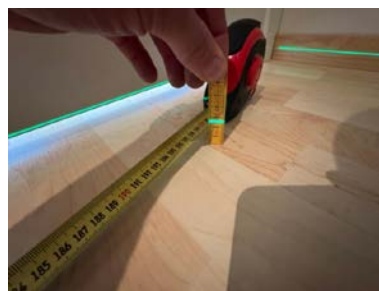
Tilstandsgrad 2 gis med bakgrunn i standardens krav til godkjente måleavvik. Jeg har målt etasjeskillet på loftet i gangen. Målingene viser at det er ca 13 mm høydeforskjell på ca to meter.

Måling på loftet.

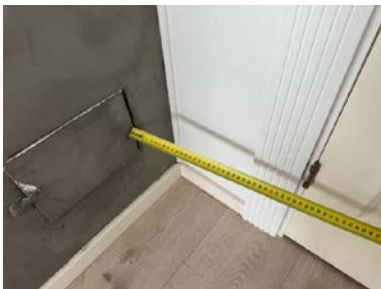
Luken har ikke tilfredsstillende avstand til brennbart materiale. Dette øker risiko for brannspredning ved pipebrann. Det må gjøres tiltak for å øke avstanden til brennbart materiale ved sotluken.

Avstand til brennbart materiale.

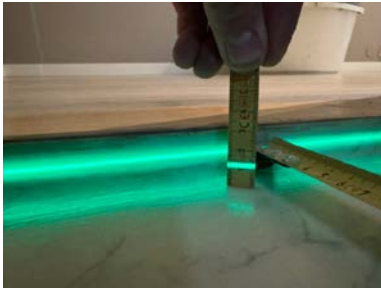
Måling ved dør.

- Vær oppmerksom ved bruk. For å få tilstandsgrad 0 eller 1 må gulvet bygges om, for å få riktig fall til sluk. Det vil imidlertid sjelden være økonomisk rasjonelt som et enkeltstående tiltak. Ved en eventuell renovering, påse at våtrommet bygges med riktig fall til sluk.

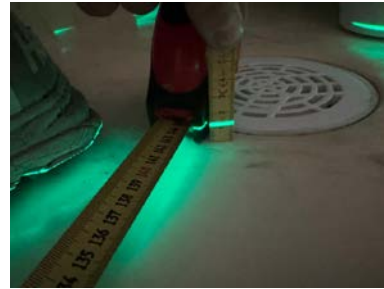
Måling ved sluk.

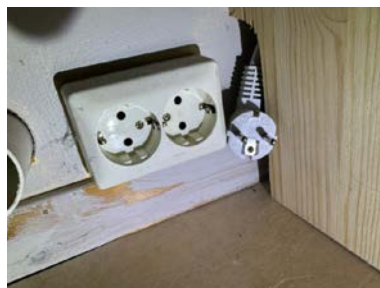
El-tilkobling.

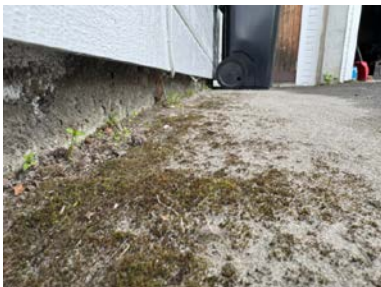
Grunnmuren er ikke tilstrekkelig synlig for inspeksjon. På baksiden er det lav høyde og på resterende er det terrasse. Det tas spesifikk forbehold om forholdene rundt grunnmuren.

Lav høyde for å inspisere grunnmuren.

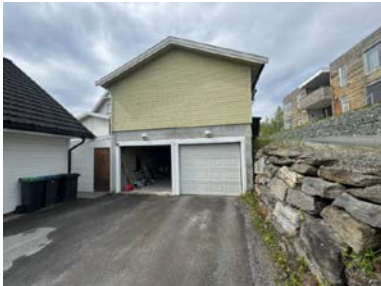
Det er ikke montert rekkverk ved støttemuren.
