Råbukkvegen 10, 2160 VORMSUND

**Enebolig med garasje og  
utleiemulighet- 2,2 mål tomt -  
Landlig beliggende kun 1,8 km fra  
Neskollen**

# Tilstandsrapport

Befaringsdato: 01.12.2025

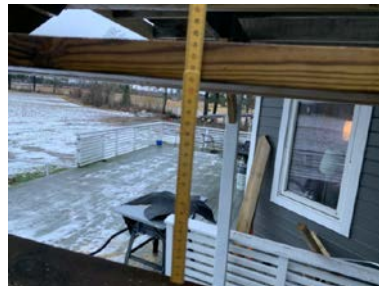
Tretrapp til 2. etasje

For høyt opptrinn og for stor avstand mellom trinnene

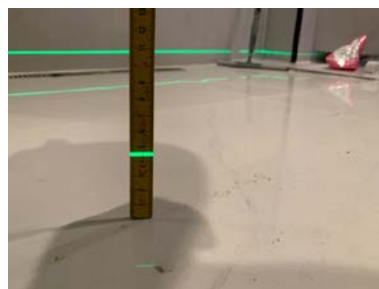
Fallforhold på 21mm fra topp flis ved terskel til topp flis ved sluk

Noe under 1:100 fall

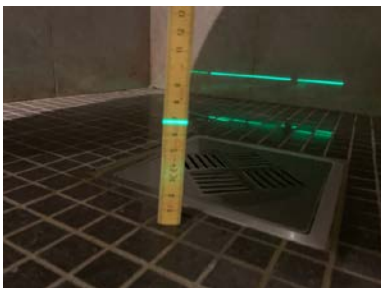
### TG 1 Overflater Gulv

Godt fall fra topp flis ved terskel til topp flis ved sluk

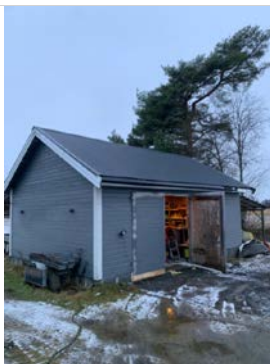
Garasje

Alti i alt må det påregnes arbeid på dette bygget for å få det opp til dagens standard. Helhetlig vurdert til tg 2.
