Råbukkvegen 10, 2160 VORMSUND

**Enebolig med garasje og
utleiemulighet- 2,2 mål tomt -
Landlig beliggende kun 1,8 km fra
Neskollen**

Tilstandsrapport

Befaringsdato: 01.12.2025

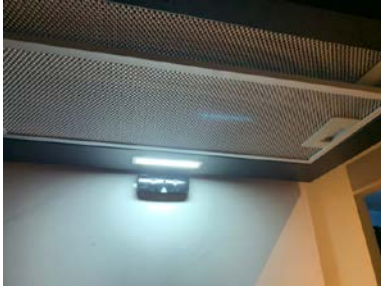
Synlig komfyrvakt (ikke funksjonstestet)

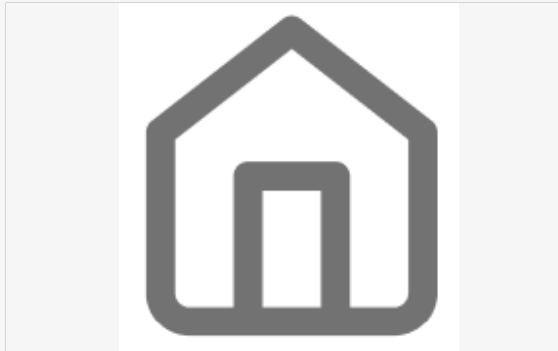
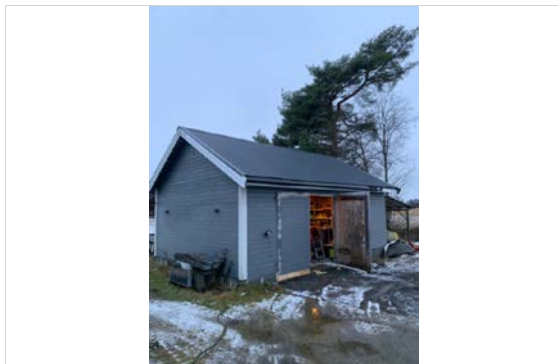
Garasje

Alti i alt må det påregnes arbeid på dette bygget for å få det opp til dagens standard. Helhetlig vurdert til tg 2.
