# Tilstandsrapport

📍 Svenskveien 4, 8692 HATTFJELLDAL

# gnr. 1,1,1, bnr. 50,115,242, snr. 0,0,0

Rapportdato: 19.01.2024

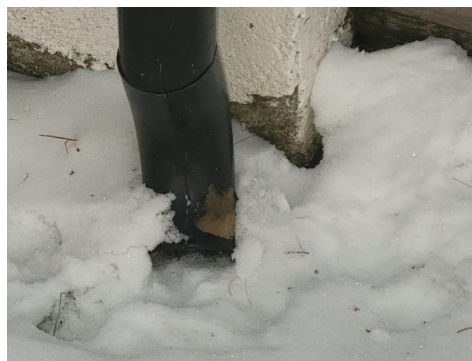
To piper med heldekkende beslag.

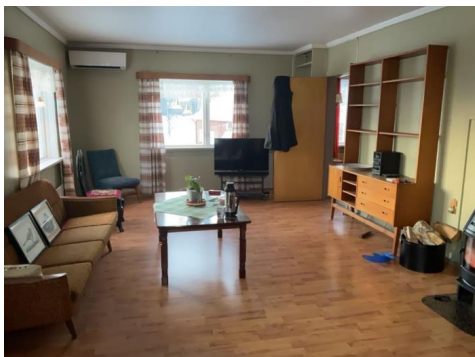
Stue.

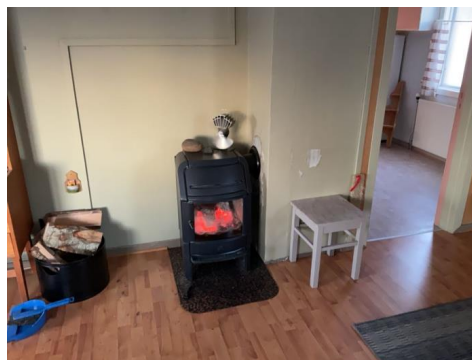
Sot på gulv under sotluke.

Rengjøring av sot ved sotluke i kjeller.

Pipa bør pusses på nytt i kjeller.

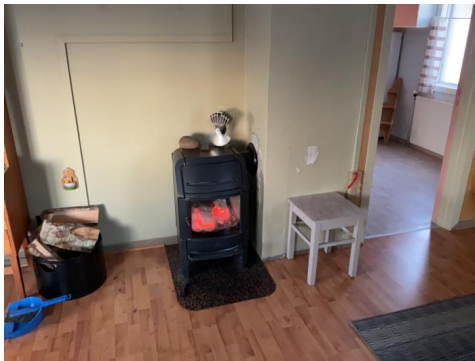
Vedovn i stue.

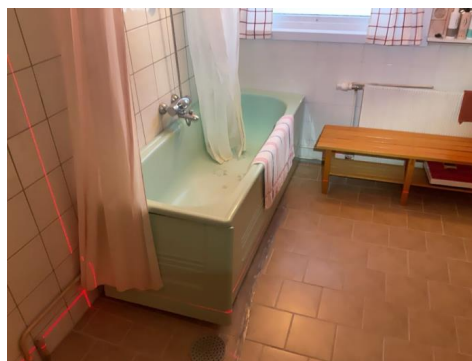
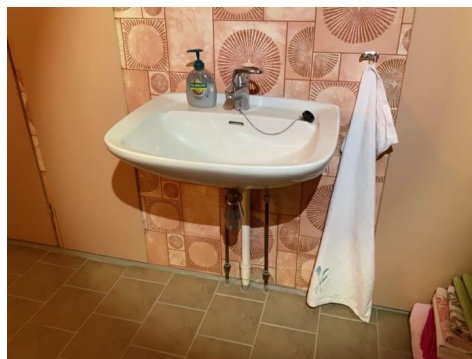
Innredningen fungerer med dagens standard.

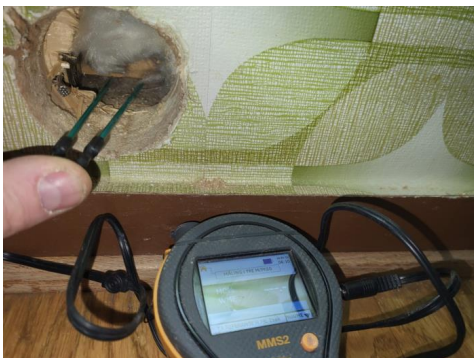
Hulltaking er foretatt uten å påvise unormale forhold. Hulltaking er foretatt i soverom. Fuktkvotemåling (vekt%) i konstruksjonen ble målt til 0. Ved fuktmåling i veggene ble det ikke registrert forhøyede fuktverdier.

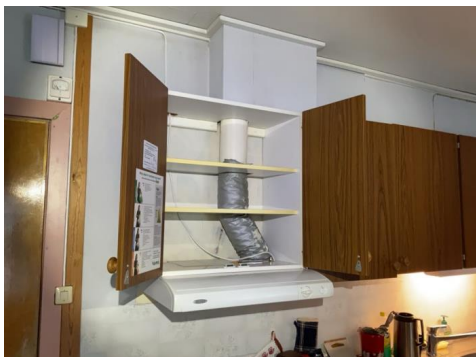
Det er kjøkkenventilator med avtrekk ut.
