Svenskveien 4, 8692 HATTFJELLDAL

**Innholdsrik enebolig med loft og  
kjeller, beliggende i sentrum av  
Hattfjelldal - Stor tomt**

Befaringsdato: 14.12.2023

# Tilstandsrapport

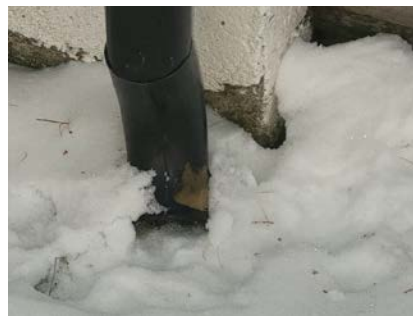
To piper med heldekkende beslag.

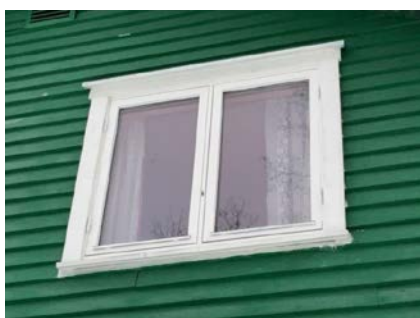
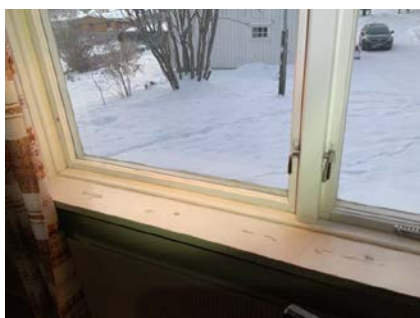
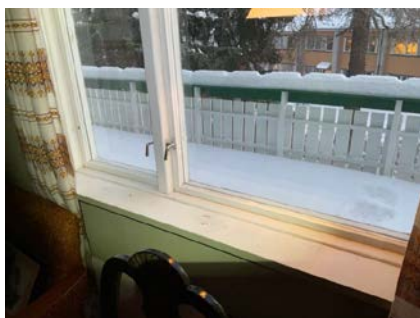
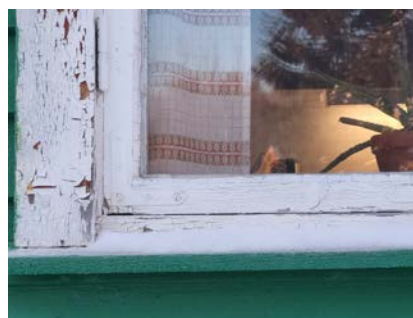
Alle vinduer har en viss levetid, og når denne er nådd vil de slippe inn mye luft fra utsiden. For vanlige vinduer er levetiden et sted mellom 20 og 30 år.

Vinduer må på sikt påberegnes utbyttet.

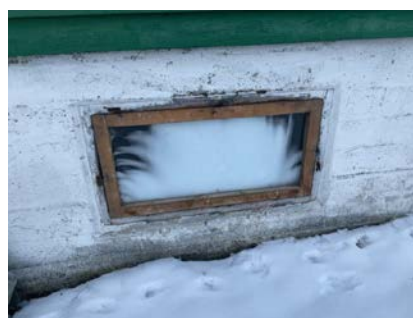
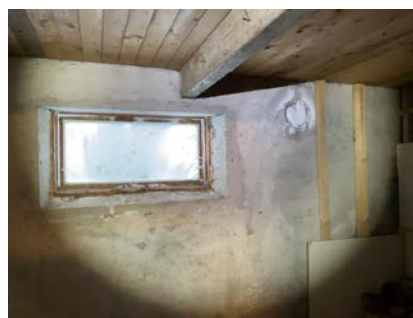
## TG 3 Vinduer - kjeller

- Det er påvist noen glassruter som er punktert eller sprukne.
- Det er påvist tegn på innvendig kondensering av enkelte vindusglass.
- Karmene i vinduer er slitte og det er sprekker i treverket.
- Det er påvist avvik rundt innsettingsdetaljer.

Bygningen har trevinduer med koblet glass.

- Kondensering på enkelte glass har medført fuktskader i treverk som kan medføre utskiftningsbehov av enkelte vinduer. Vinduer i kjelleren må påberegnes utbyttet.

Vinduer i kjelleren må påberegnes utbyttet.

Kostnadsestimat: 10 000 - 50 000

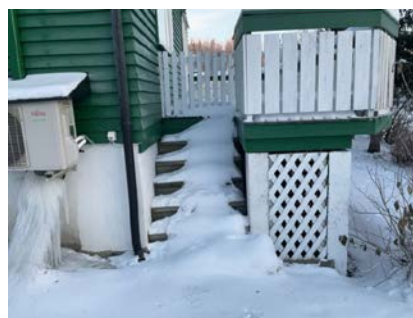
- Det er avvik:
- Utvendige trapper er snødekt og derfor ikke nærmere vurdert.

- Tiltak:
- Det bør foretas nærmere undersøkelser av utvendige trapper når de er snøfri.

Montere håndløper på vegg i trappeløp.

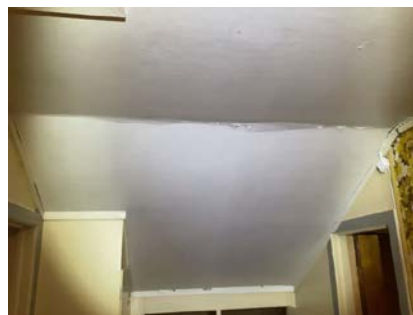
Himling på loft.

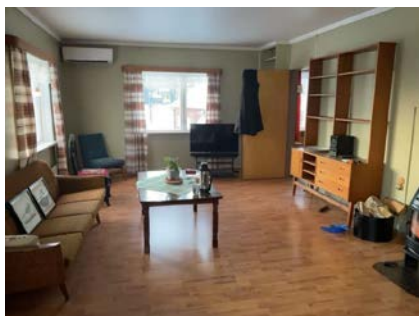
Stue.

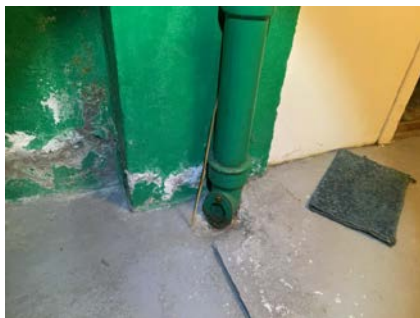
Støpejernsrør med stakeluke.

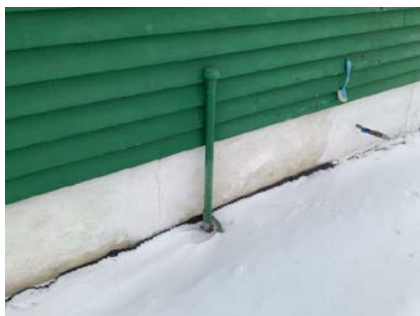
Utvendig røropplegg for oljetanken.
