Tiurveien 12, 9300 FINNSNES

**Velholdt enebolig i etablert og barnevennlig boligfelt med tre soverom og garasje.**

**Bygningssakkyndig**

Raymond Meier

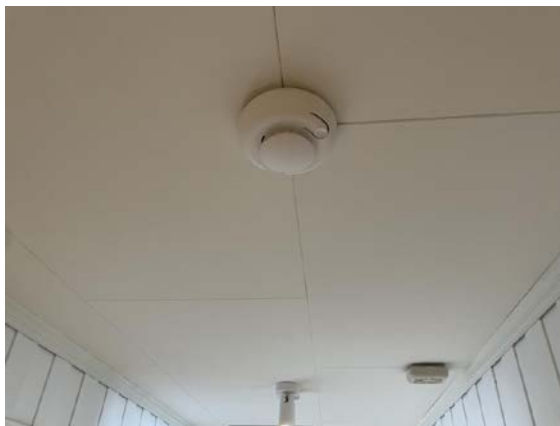
Brannvarsler
