Tilstandsrapport

Enebolig

Frolandsveien 310, 4848 ARENDAL

Befaringsdato: 05.06.2024

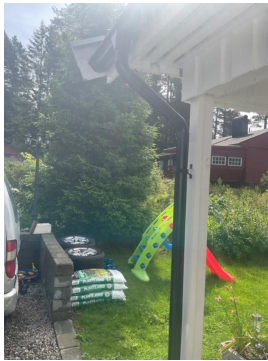
Vann fra nedløpsrør ved entre trenger bortledning.

Nedløpsrør ved entre som trenger bortledning av vann.

- Det bør lages system for bortledning av vann fra taknedløp ved grunnmur.

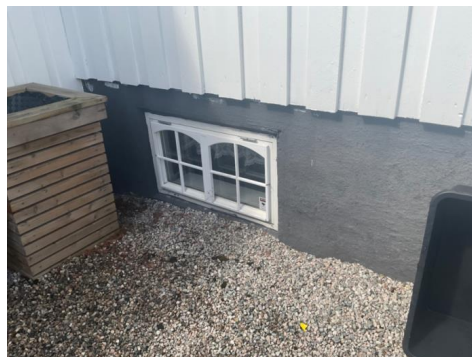
Vindu i mur, vaskerom.

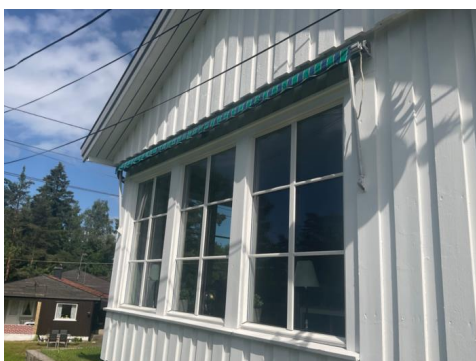
Stuevindu sett utenfra.

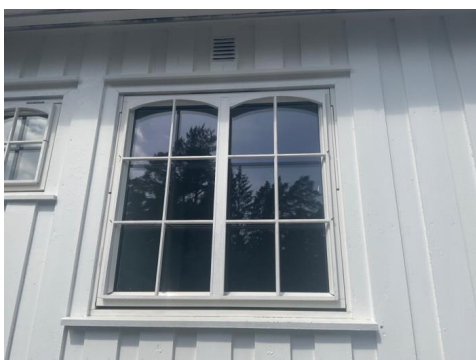
Soveroms vindu.

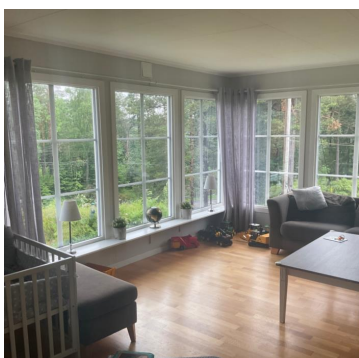
Stuevindu sett innenfra

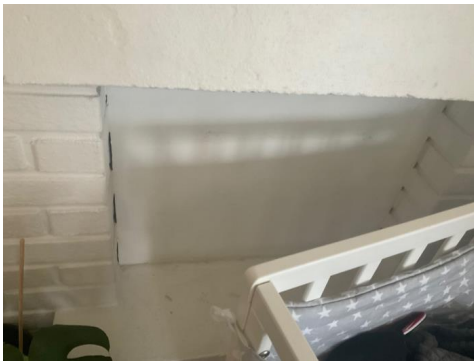
Peisen er forblendet med plate

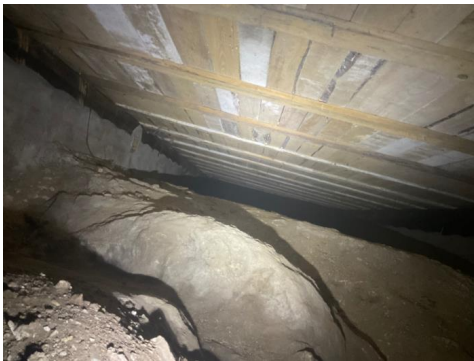
Tørt og fint i krypkjeller under stue/soverom

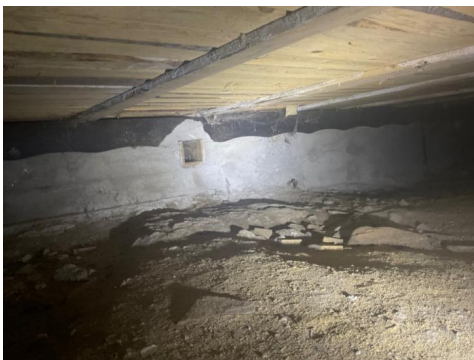
Ventiler i tørr krypkjeller

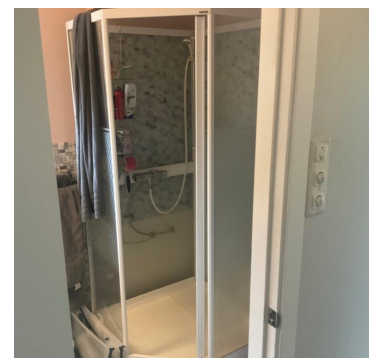
Dusjkabinett

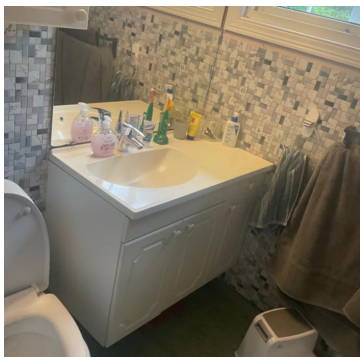
Innredning

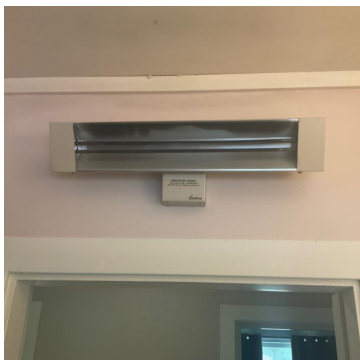
Stråleovn

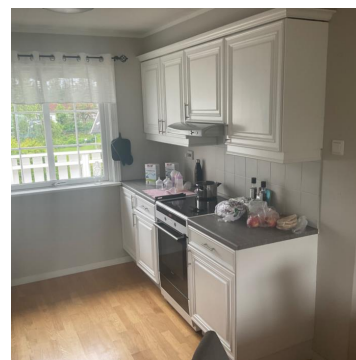
Kjøkkenen oversikt

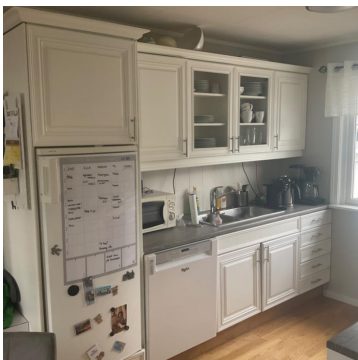
Kjøkken oversikt

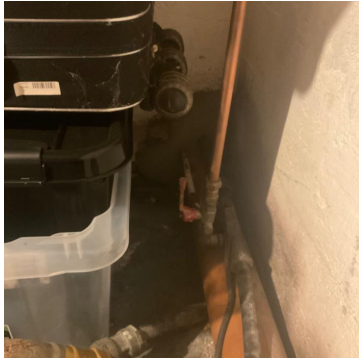
Kobber rør av nyere dato.

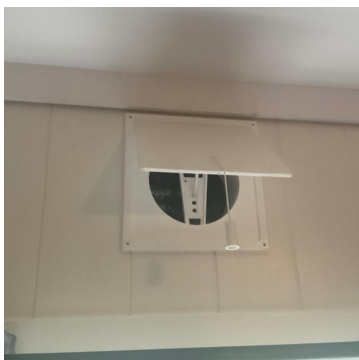
Bygget er oppført med naturlig ventilasjon gjennom vegg ventiler

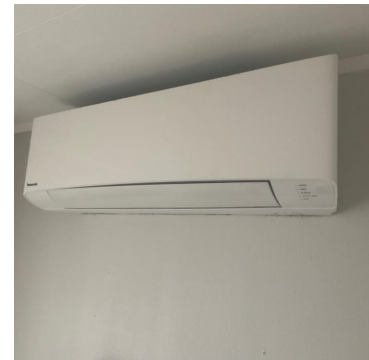
Varmepumpe av ukjent årgang.

- Det er ikke behov for utbedringstiltak siden varmesentralen fungerer i dag, men ut ifra alder kan skader plutselig oppstå på eldre anlegg.

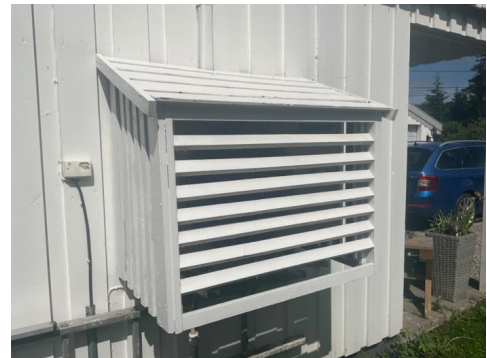
Pumpehus.

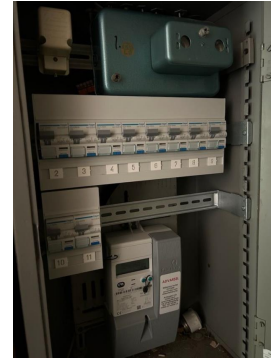
Sikringsskap

Det er en løs kontakt i stue.

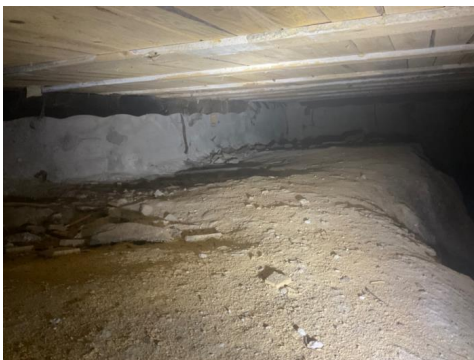
Byggegrunn av fjell.

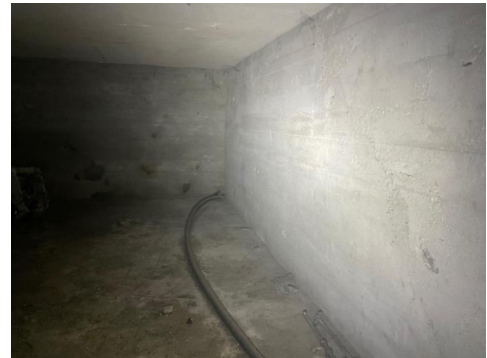
- Det er registrert skråriss som er symptom på setninger.
- Grunnmuren har sprekkdannelser.

Grunnmur i betong.

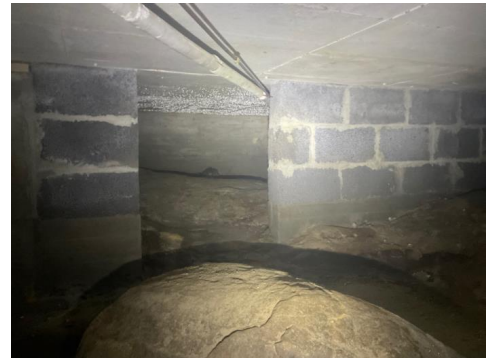
Bærende vegg oppført i leca.

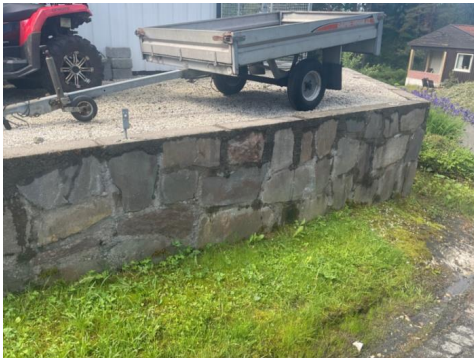
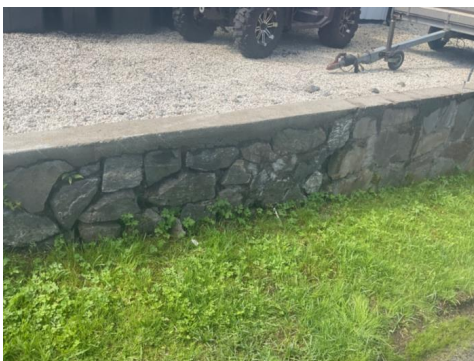
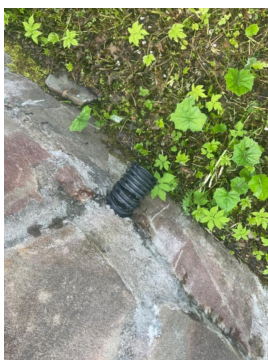
Murt natursteinsmur med sementfuger.
