Gjøvikvegen 699 og 701, 2849 KAPP

**Eiendom med koselig tun -
enebolig med stor terrasse -
anneks som egen boenhet -
dobbel garasje - fin Mjøsutsikt.**

Salgsobjekt: Enebolig
Eierform: Eiet
Byggeår: 1947
BRA-i/BRA Total: 203/203 m² (inkl. anneks)
Tomtstr.: 2559 m²
Soverom: 2 (+ 2 i anneks)
Gnr./bnr. Gnr. 117, bnr. 6

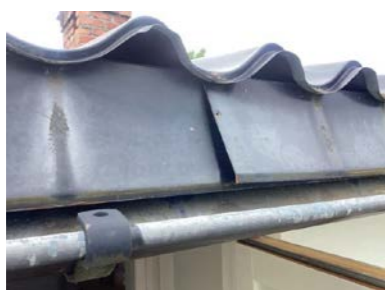
TG 2 Nedløp og beslag

Løst rennebeslag.

- Andre tiltak:

Det er generelt behov for vedlikehold og utbedringer.

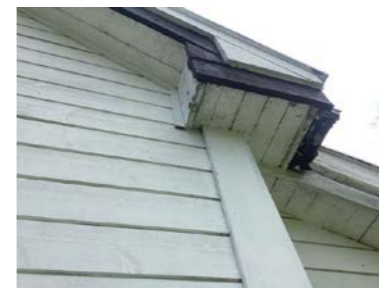
Svertesopp registrert.

Behov for vedlikehold og utbedringer.

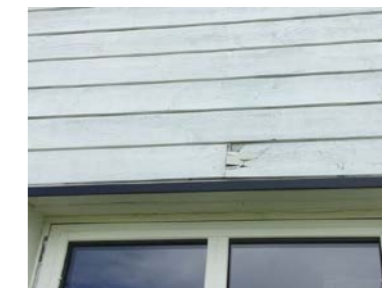
Skade i panel.

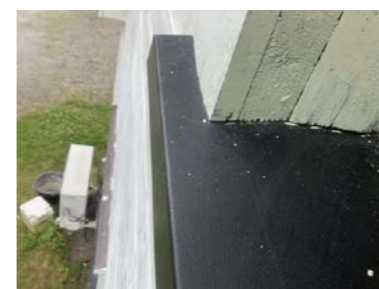
Ingen klaring mellom omramming og vannbrett, 5 - 6 mm er anbefalt.

Behov for vedlikehold og utbedring.

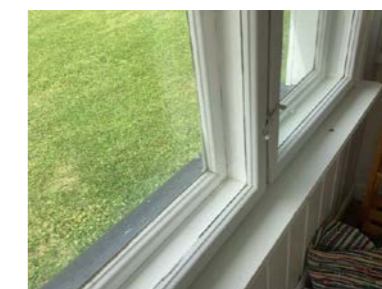
Elder vindu i entré med slitasje.

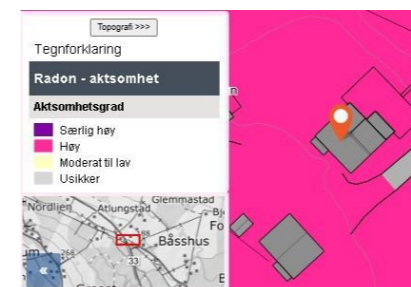
Bygningen ligger i et område som er definert med høy aksomhetsgrad i kartet.

- Det bør gjennomføres radonmålinger.

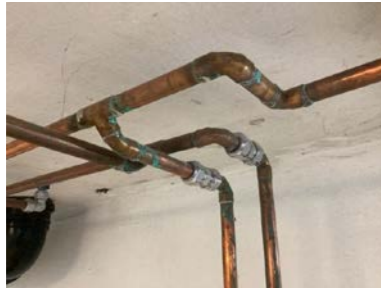
Irr på rør.

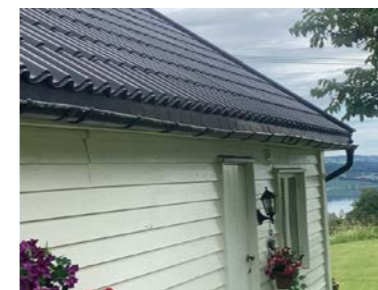
Takrenner har blitt bøyd, sannsynligvis som følge av snøras.

- Det må foretas tiltak for å lukke avviket.

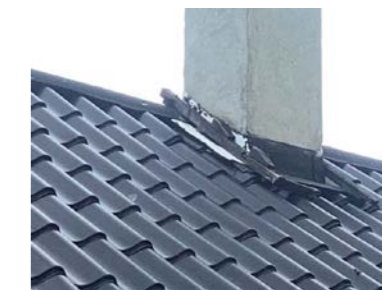
Folie eller malingsflask ble registrert. Pipehatt og mønebeslag.

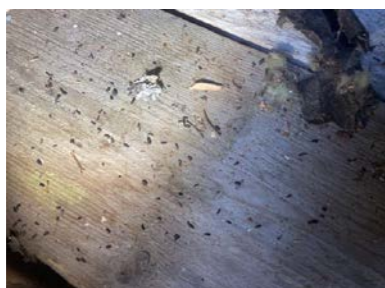
- Det er begrenset/dårlig ventilering av takkonstruksjonen.
- Det er registrert symptom på aktivitet fra skadedyr

Det er påvist spor etter mus, omfanget er ukjent.

- Det må gjennomføres ytterligere undersøkelser.

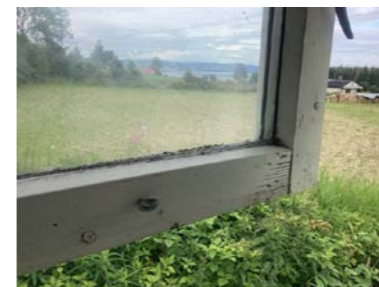
Baderomsvindu bærer preg av slitasje. Avvik er beskrevet på bilde.

Baderoms vindu.

Generelt behov for vedlikehold.

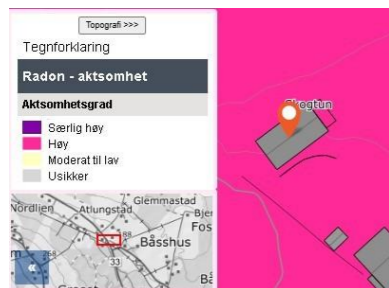
Bygningen ligger i et område som er definert med høy aktsomhetsgrad i kartet.

- Det bør gjennomføres radonmålinger.

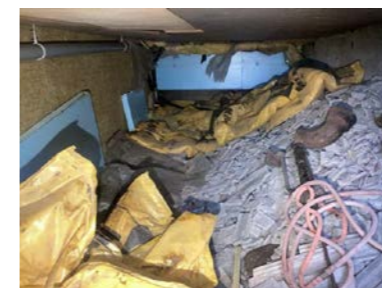
Krypkjeller.

- Bedre ventilering må etableres.
- Ytterligere undersøkelser må foretas for å få kartlagt tilstanden og omfanget på eventuelle skader.

Generelt behov for vedlikehold og utbedringer. Årsakene til avviket er ikke avdekket på grunn av begrensninger i denne rapportens undersøkelsesomfang. Dette krever ytterligere undersøkelser for å fastslå. Konsekvensene av avviket kan eksempelvis være fuktskader og redusert brukstid. Jeg anbefaler ytterligere undersøkelser.
