Brennåsveien 169, 8611 MO I RANA

**Eventyrlig eiendom bestående av eiendomstomt på 3,2 mål, enebolig, tradisjonelt verksted m/ loft og koselig uthus.**

# Tilstandsrapport

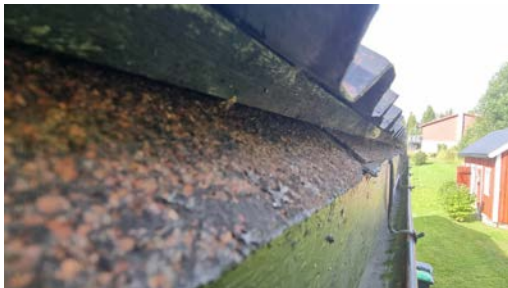
Synlige lekter.

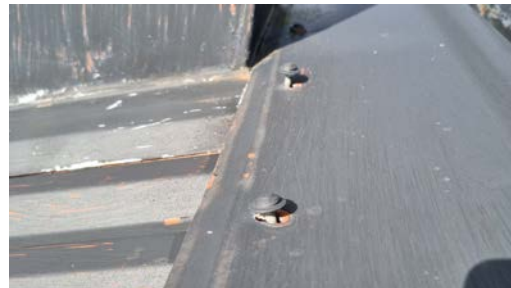
Svekkelser i innfestning.

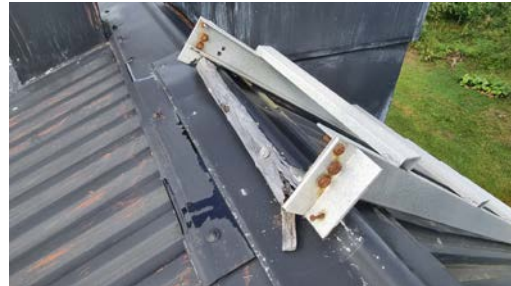
Ikke tilfredsstillende stige til pipen.

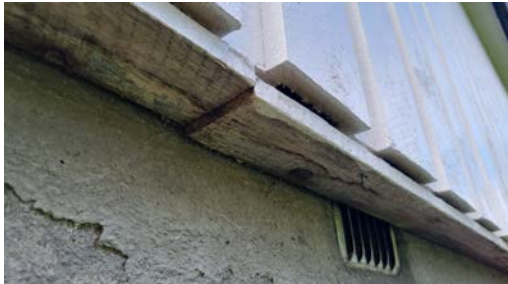
Delvis er det tettet under kledningen. Dette fører til lite/ingen lufting bak kledningen.

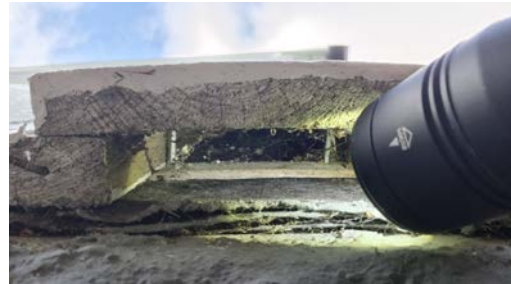
Stedvis er det åpninger bak kledningen. Disse åpningene bør tettes med musebånd/musebørster.

Montering av musebånd/musebørster bør vurderes.

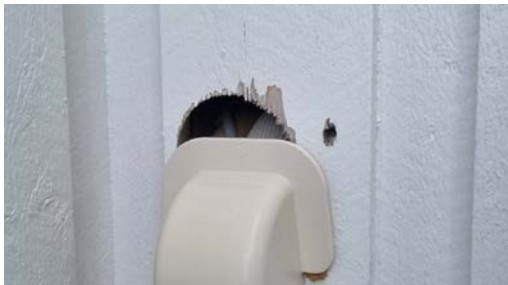
Det er ikke tilfredsstillende utvendig tettet ved rørgjennomføring for varmepumpen.

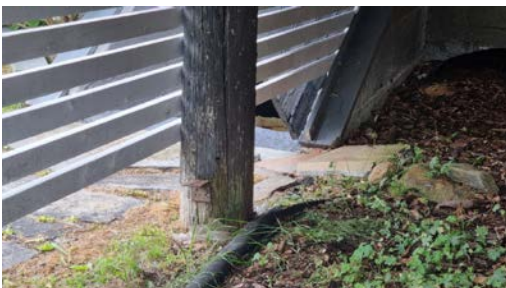
Noe begynnende svekkelser i peler av tre.

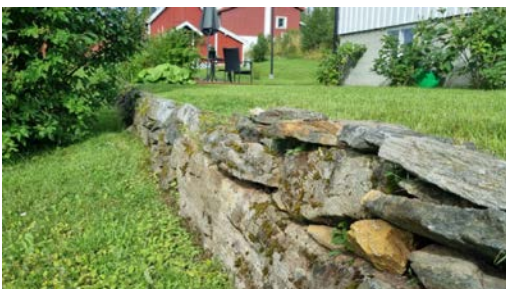
Lav forstøtningsmur av naturstein.

Forstøtningsmur av naturstein.

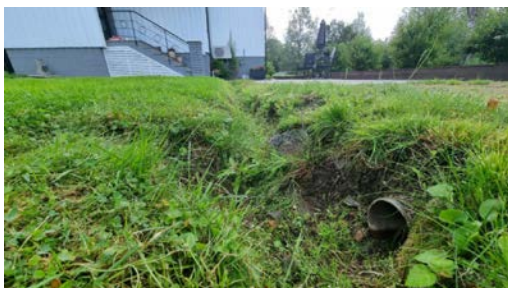
Det er etablert en drengroft på tomten.

Sørg for å holde drengroften åpen.

Utfør om nødvendig ytterligere terrengjusteringer.

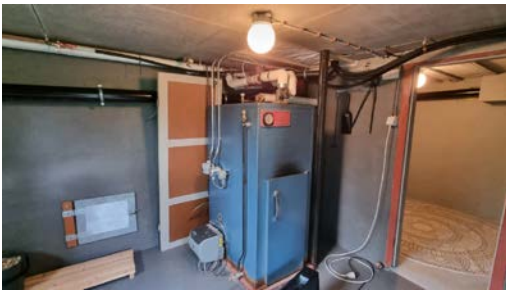
Utkoblet eldre sentralfyr i kjeller.

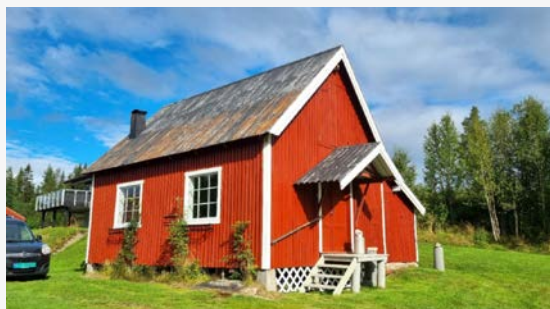
### Verksted og redskapsbod

Bygget er ikke tilstandsvurdert, men av avvik som nevnes er:

- Bygget mangler renner og nedløp.
- Rust i taktekket.
- Eldre el-installasjon.
- Trappevang er ikke tilfredsstillende festet til repos.
- Repos mangler rekkverk.

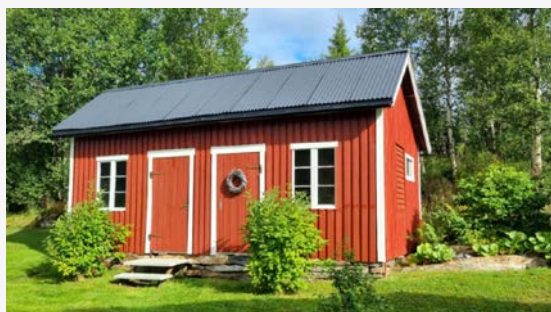
## Uthus

Bygget er ikke tilstandsvurdert, men av avvik som nevnes er:

- Rust i taktekket mot nord.

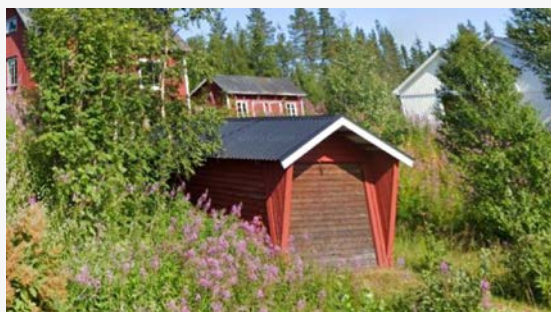
## Garasje

Svært liten garasje. Lite egnet til dagens bilstørrelser.

Bygget er ikke tilstandsvurdert, men av avvik som nevnes er:
