Tilstandsrapport

Fritidsbolig med inntilbygget anneks og garasje.

Sjøliveien 350, 2485 RENDALEN

Befaringsdato: 08.08.2024

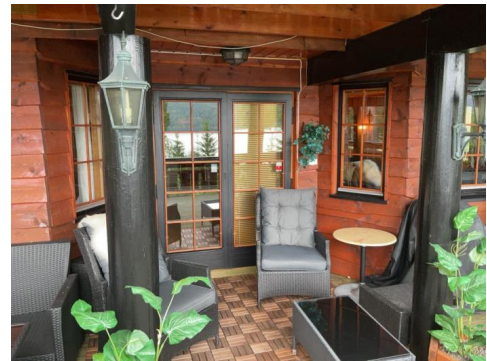
TG 2 Balkonger, terrasser og rom under balkonger

Det er helningsavvik, noe svanker og buler i balkonggulv, sannsynligvis på grunn av differensialsetninger i grunnen. Skrånende terreng med betongfundamenter med svak forankring og med liten bæreflate.

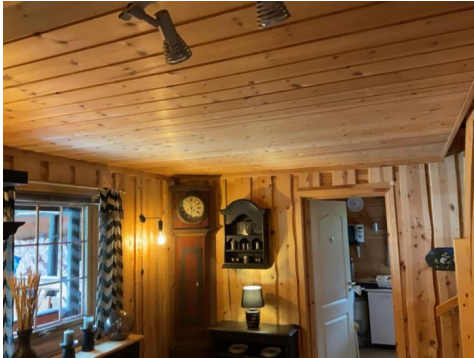
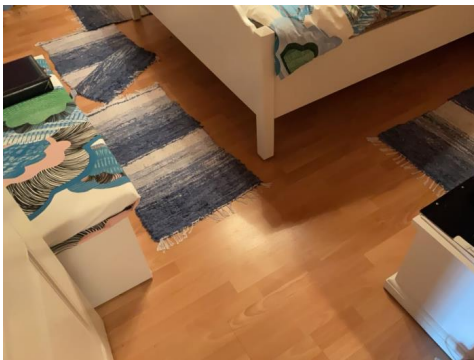
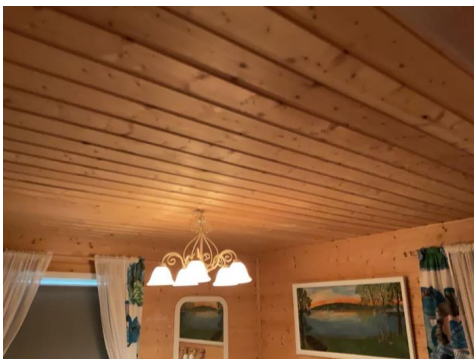
! TG 2 Etasjeskille/gulv mot grunn

- Målt høydeforskjell på over 15 mm gjennom hele rommet. Tilstandsgrad 2 gis med bakgrunn i standardens krav til godkjente måleavvik.

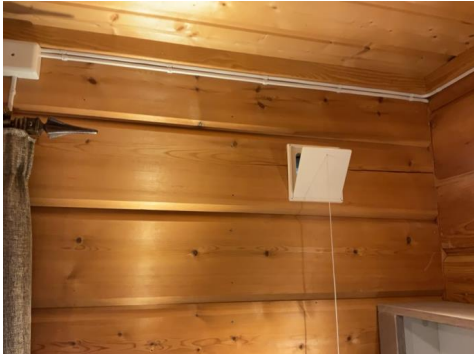
- Rommet har kun naturlig ventilasjon.

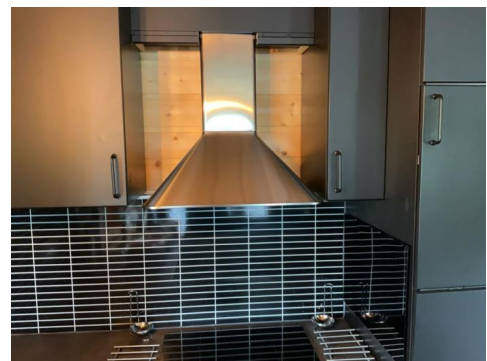
Ventilatorhette.

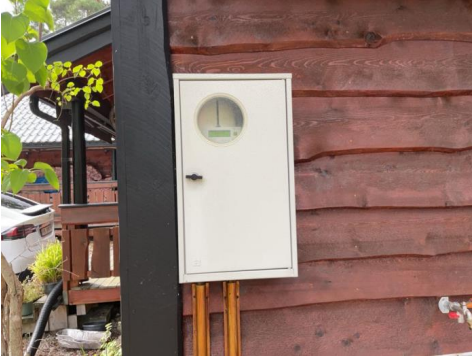
Utvendig måleravlesning.

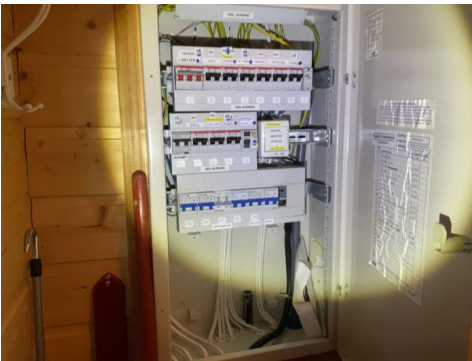
Sikringskap i 1. etasje med automatsikringer.

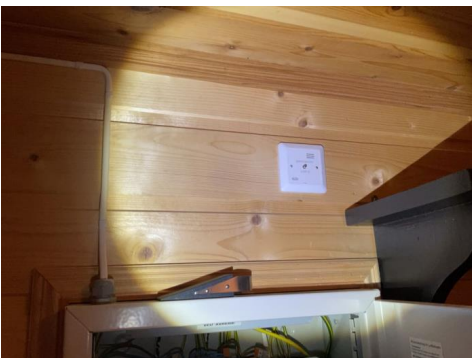
Jordfeilvarsler

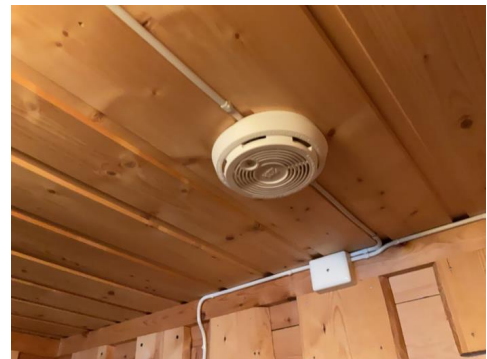
Røykvarsler i begge etasjer.

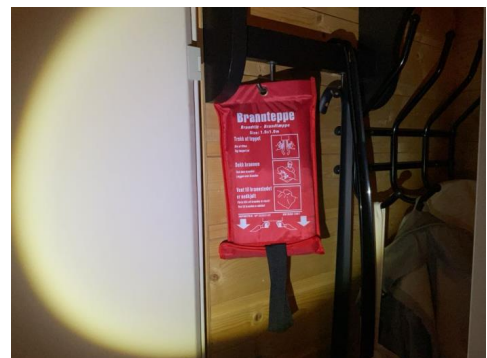
Brannteppe.

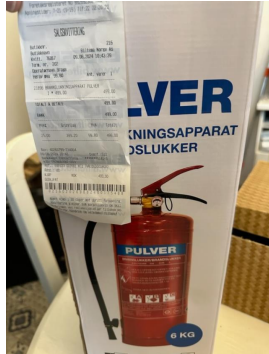
Nytt brannslukningsapparat

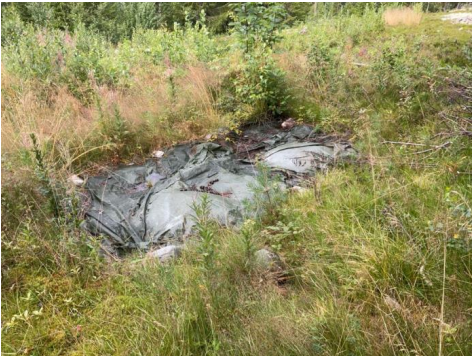
Septiktank under presenning.
