# Tilstandsrapport

Tomannsbolig

Elvevegen 5 A,B, 8685 TROFORS

Befaringsdato: 13.03.2025

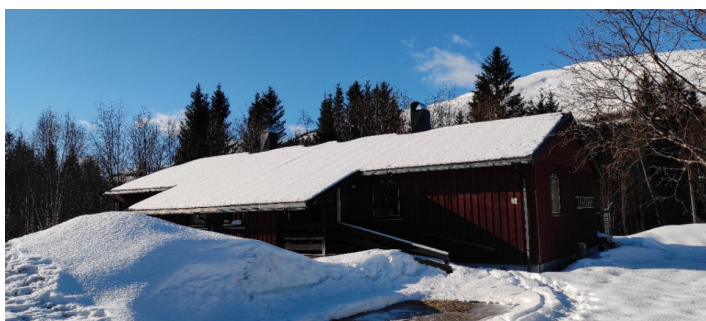
## TG 3 Nedløp og beslag

- Takrenner/nedløp har store lekkasjer.

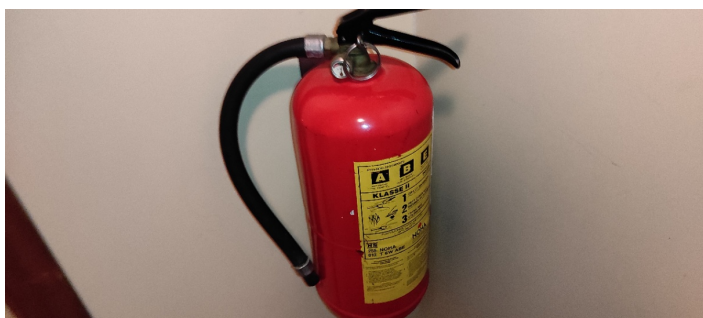
1. Er det mangler for brannslukningsutstyr i boligen iht. forskriftskrav på søknadstidspunktet, men minst Byggeforskrift 1985?  
**Nei**
2. Er det skader på brannslukningsutstyr eller er apparatet eldre enn 10 år?  
**Ja**
3. Er det mangler på røykvarslere i boligen iht. forskriftskrav på søknadstidspunktet, men minst Byggeforskrift 1985?  
**Ja Det må monteres røykvarslere.**
4. Er det skader på røykvarslere?  
**Nei**

**Kostnadsestimat: Under 10 000**

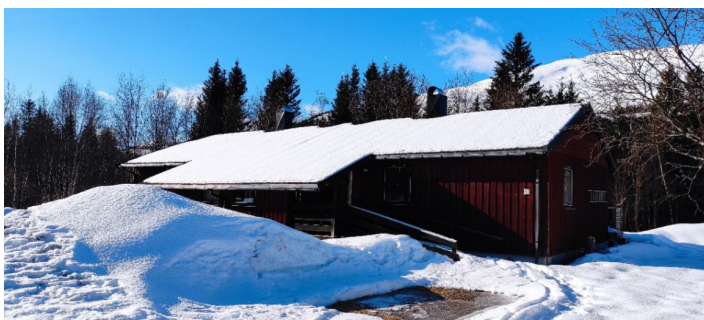
### Vurdering av avvik:

- Det bør foretas nærmere undersøkelser av tomta når den er snøfri.
