Monsrudvegen 207, 2265 NAMNÅ

Nøkkelinformasjon

Befaringsdato: 25.02.2026

Rapportdato: 13.04.2026

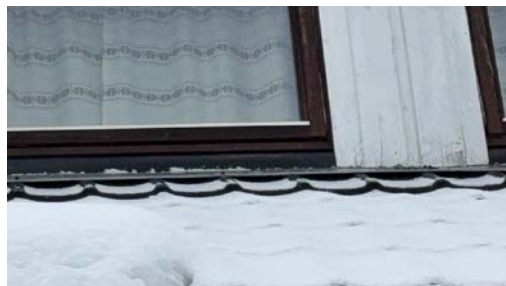
Stedvis avskaling på beslag

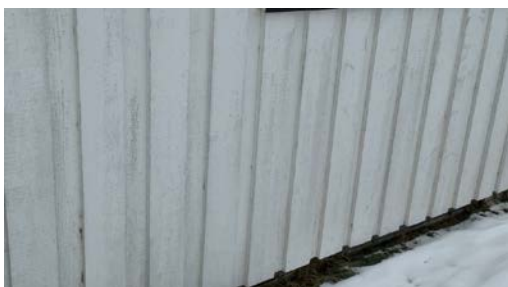
Eksempel på svertesopp.

Rengjøring og behandling av fasader.

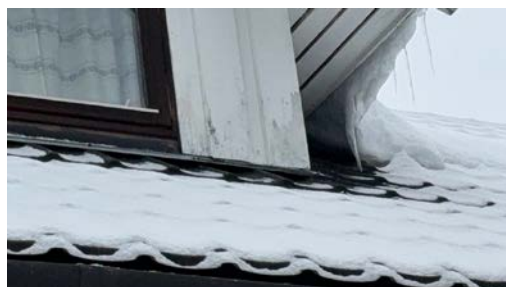
Eksempel på svertesopp.

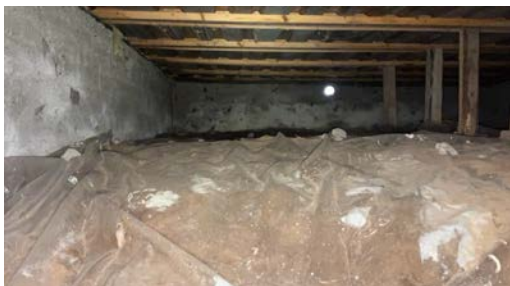
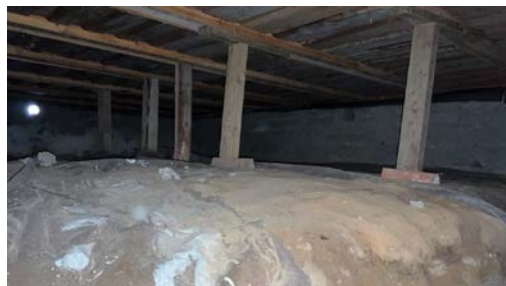
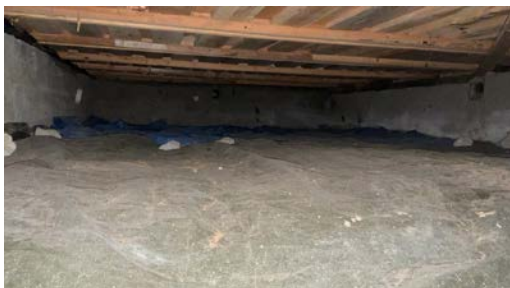
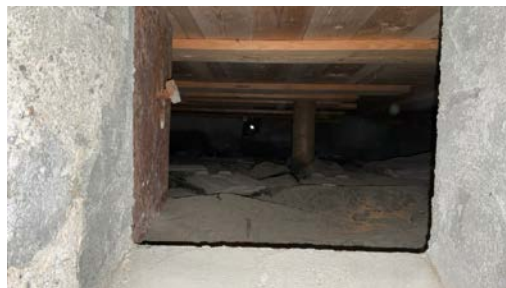
- Det er ikke adkomst til deler av kryptjelleren. Kryptjeller er kun vurdert i tilgjengelige deler. Kryptjeller regnes for å være en risikokonstruksjon som er utsatt for fukt- og råteskader i bunnsvill, trebjelkelaget og andre tilstøtende konstruksjoner, på grunn av fuktighet fra grunnen og kondensering ved temperaturforskjeller. Selv om det ikke er avdekket tegn på skader, betyr ikke dette nødvendigvis at det ikke foreligger skader i eller i forbindelse med kryptjelleren.

Oversikt fra kryperom.

- Vær oppmerksom på denne risikoen, overvåk tilstanden og undersøk dette nærmere, helst med hjelp av en fagkyndig.

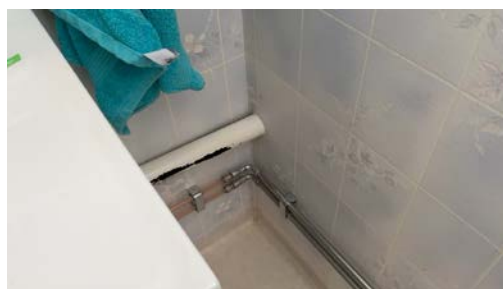
Avløpsrør på bad ledes i yttervegg.
