**Moderne enebolig fra 2017 med 4  
soverom og 2 bad | Pen, solrik  
tomt | 2 garasjeplasser |  
Barnevennlig område!**

# Tilstandsrapport

Befaringsdato: 24.02.2026

Rapportdato: 26.02.2026

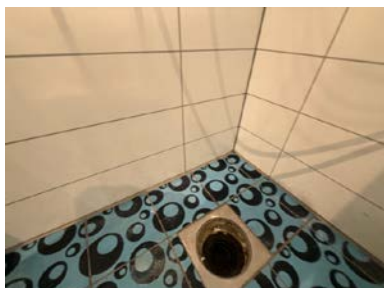
Badet har plastsluk og har smøremembran med ukjent utførelse. Det foreligger ingen rapport om uavhengig kontroll, men ferdigattest foreligger for bygget og dermed har utbygger erklært at uavhengig kontroll er utført.

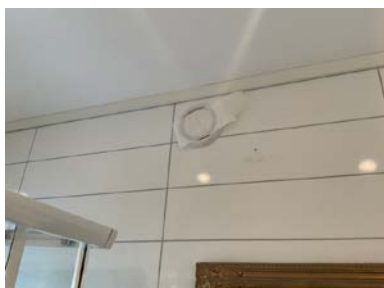
Avtrekk via ventil på veggen, tilknyttet ventilasjonsanlegget. Spalte mellom dørbblad og terskel for tilluft.

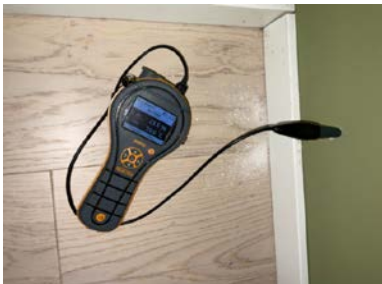
Måling av RH i hulrom viser akseptabelt nivå.

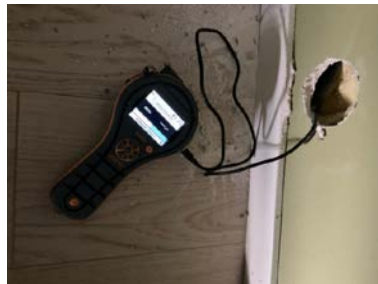
Måling med pigg i trevirke indikerer vektprosent i trevirke under 8%, som betyr at trevirket er tørt

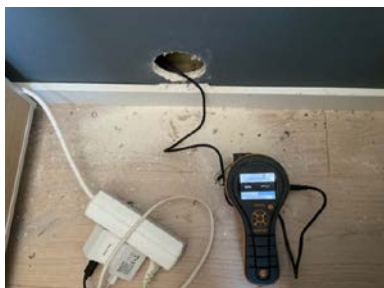
Måling med pigg i trevirke indikerer vektprosent i trevirke under 8%, som betyr at trevirket er tørt

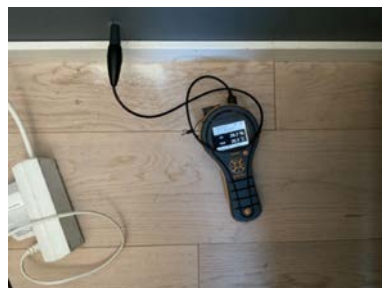
Måling av RH i hulrom viser akseptabelt nivå.

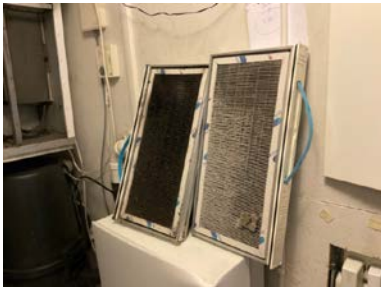
Filtrene i anlegget er tydelig tilsmusset og har redusert funksjon. Luftkvaliteten i boligen forringes av dette. Dette kan redusere aggregatets levetid.
