Ole R. Gjems veg 13, 2212 KONGSVINGER

**Eldre enebolig med svært  
sentrumsnær beliggenhet \* Nytt  
bad**

Befaringsdato: 16.06.2025

Rapportdato: 30.06.2025

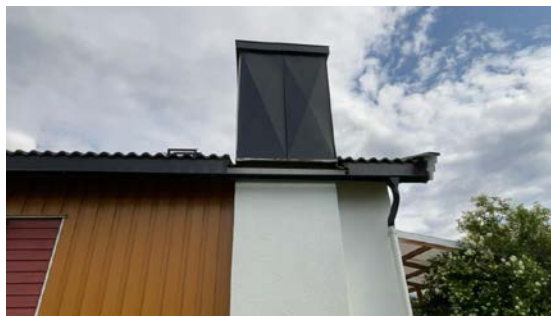
### TG 2 Veggkonstruksjon

Veggene har bindingsverkskonstruksjon fra byggeår. Fasade/kledning har tømmermannspanel.

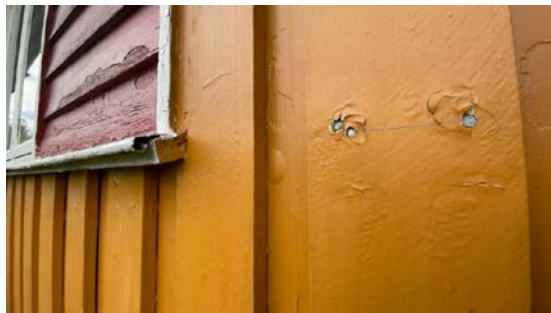
Veggkonstruksjon -Det er ingen eller liten lufting i nedre kant av kledning mot grunnmur. På baksiden litt pløsing i maling og partiell råte i kledning. Konsekvens/tiltak: Pløser bør skrapes/males på nytt, men det kan ikke utelukkes at dette fremkommer på nytt (ved f.eks. tidligere bruk av linoljemaling er det ofte vanskelig å bli kvitt pløsing i malingsoverflate). Det er normalt ikke lufting bak kledning på eldre hus og fungerer med avviket, men skal boligen kles om bør det etableres luftespalte bak panel.

Tidligere og nye pløser i maling

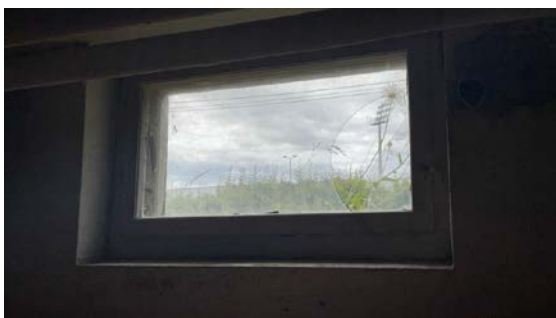
sprekker i trevirket. 2 vinduer m/sprekk i kjeller (et manglet innervindu), litt skader i karm/ramme terrassedør. Konsekvens/tiltak: Det må påregnes noe vedlikehold og at enkelte vinduer må skiftes ut. Over tid vil det være påregnelig å modernisere alle vinduer mtp. på både elde/slitasje, men også mindre god isolasjonsverdi.

Sprukket vindu kjeller

- Det må påregnes noe vedlikehold og at enkelte vinduer må skiftes ut.

Over tid vil det være påregnelig å modernisere alle vinduer mtp. på både elde/slitasje, men også mindre god isolasjonsverdi.

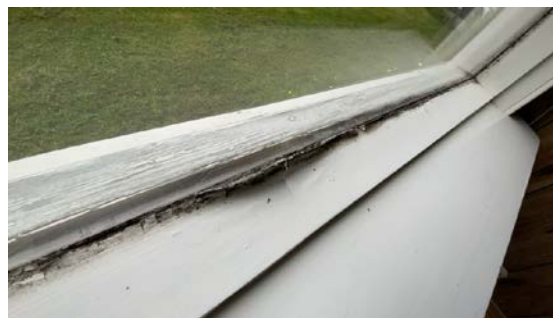
Større kondensslitasje

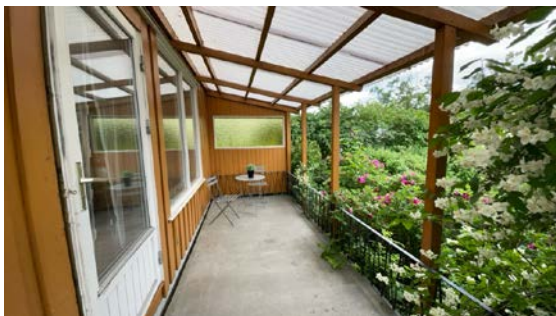
## TO 3 Utvendige trapper

Betong entretrapp m/metall rekkverk. Natursteinsheller på mark utenfor og det er et enkelt 11m2 sperretak på søyler m/plastplater. Betongtrapp uten rekkverk til stueterasse.

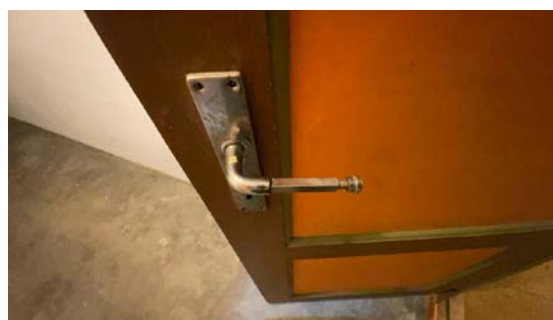
## ! TG 2 Kjellerdører

Det er påregnelig med noe utbedring av kjellerdører.

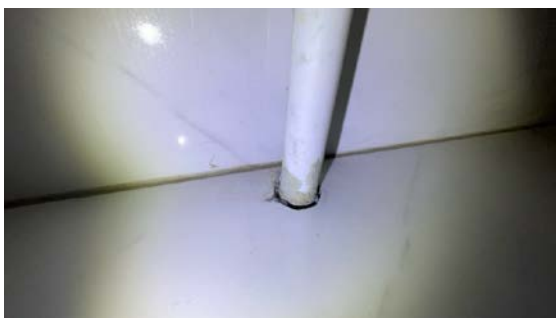
Synlig noe smøremembran på avløpsgjennomføring.

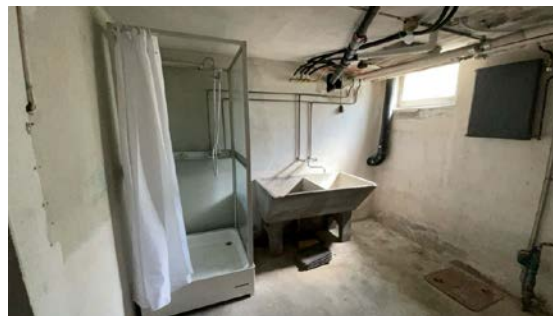
Vaskekjeller

- Våtrommet må oppgraderes for å tåle normal bruk etter dagens krav. Våtrom er utgått, mangler tettesjikt og forsert avtrekk. Litt skade i kant av vaskekar.

Selv om rommet ikke oppfyller dagens krav til et våtrom, er det likevel fungerende med "lett bruk" som enkel vaskekjeller. Imidlertid krever et våtrom idag tettesjikt og forsert avtrekk samt nyere sluk og rør for TG1.

Kostnadsestimat: 50 000 - 100 000
