Kampenvegen 1, 2850 LENA

**Lys og innbydende leilighet i 2. etg  
- 2 soverom - kort veg til Lena  
sentrum - nærhet til turområder.**

Befaringsdato: 08.08.2025

Rapportdato: 18.08.2025

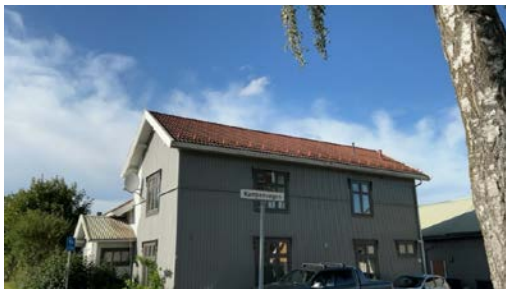
## TG 2 Vinduer

Trevinduer med 2-lags energiglass.

Utskifting av eldre vinduer kan ha positiv effekt på energibruken i boligen. Ingen umiddelbare tiltak er nødvendig, men oppgraderinger må etter hvert påregnes. Ingen umiddelbare tiltak er nødvendig, men oppgraderinger må etter hvert påregnes.

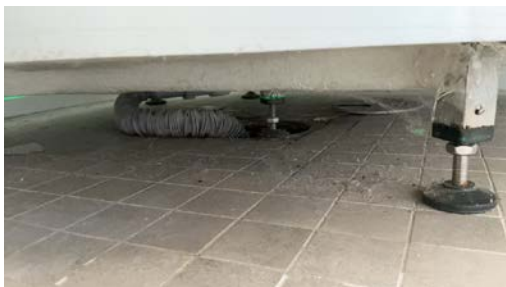
## ETASJE 1 > BAD

### TG 1 Sanitærutstyr og innredning

Baderomsinnredning med glatte fronter. Heldekkende servant med to nedfelte kummer og to ett-greps blandebatterier. Speil over. Downlights i himling. Dusjkainett. Vegghengt toalett. Opplegg/plass til vaskemaskin.

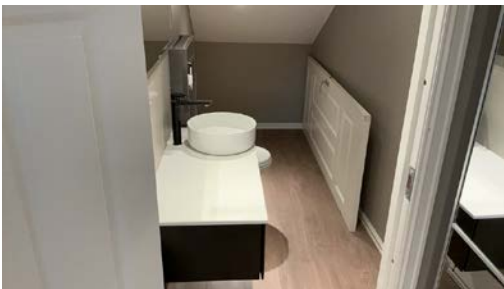
### ETASJE 1 > TOALETTROM

### TG 2 Teknisk anlegg
