Parallellvegen 73, 2092 MINNESUND

**Enebolig med stor tomt på over 2,2
mål | Kort vei til bhg, skole,
butikker og E6-aksen |
Oppgraderingsbehov**

Tilstandsrapport

Befaringsdato: 11.02.2025

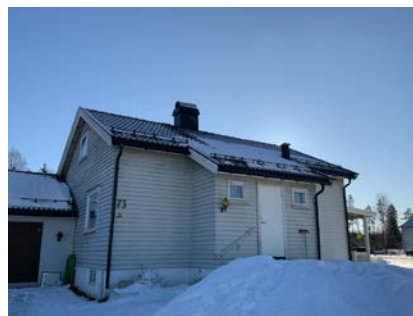
Takteking er snødekt , alder eller materiale er ukjent og derfor ikke nærmere vurdert.

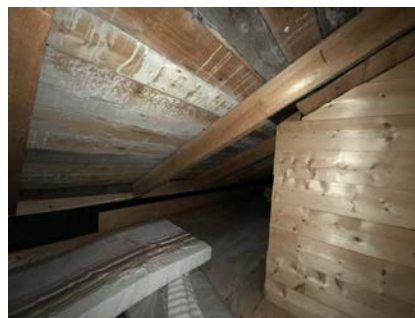
Generell besiktigelse.

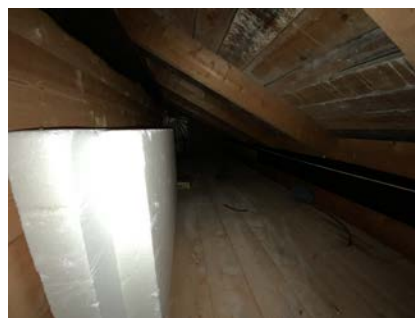
Generell besiktigelse.
