Parallellvegen 73, 2092 MINNESUND

# Tilstandsrapport

Befaringsdato: 11.02.2025

Rapportdato: 19.02.2025

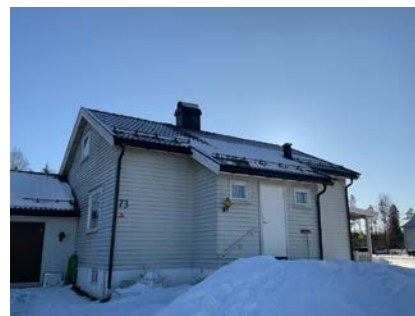
Takteking er snødekt, alder eller materiale er ukjent og derfor ikke nærmere vurdert.

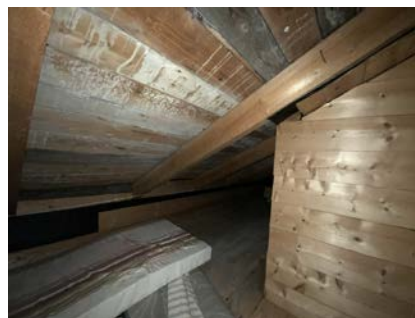
Generell besiktigelse.

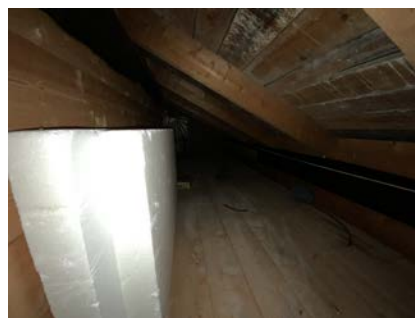
Generell besiktigelse.
