Eidsodden 2, 4406 FLEKKEFJORD

**Flekkefjord/ Drangeid - Flott
enebolig med barnevennlig
beliggenhet og utsikt mot Selura!
To garasjer og gode solforhold**

Befaringsdato: 01.10.2024

Rapportdato: 08.10.2024

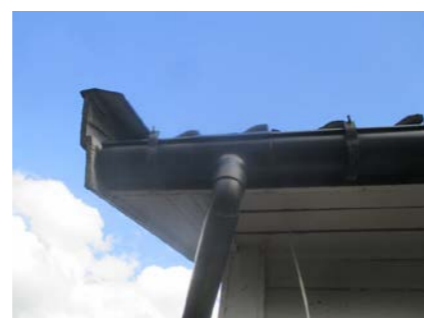
Noe eldre plastrenner.

- Det er ikke krav om utbedring opp til dagens krav.
- Overvåk tilstanden jevnlig. For å få tilstandsgrad 0 eller 1 må beslag/renner/nedløp skiftes ut, men tidspunktet for når dette er nødvendig er vanskelig å si noe om.

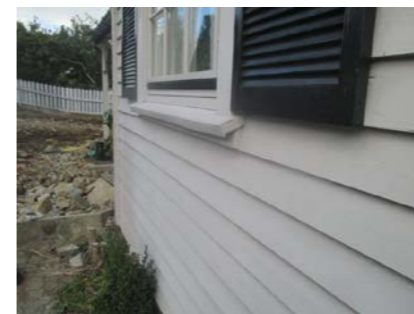
- Det er ingen eller liten lufting i nedre kant av kledning mot grunnmur. Kledningen har fått noe slitasje enkelte steder. Råteskader på vindskie.

Deler av kledningen med tilhørende belistninger.

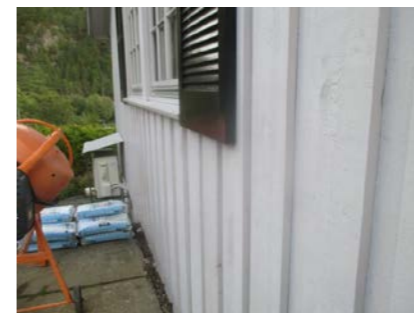
Deler av ene fasaden.

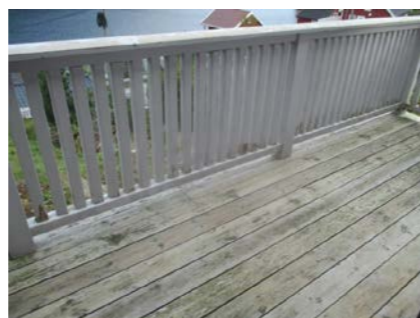
Deler av veranda.

- Det er ikke krav om utbedring av rekkverkshøyde opp til dagens forskriftskrav.

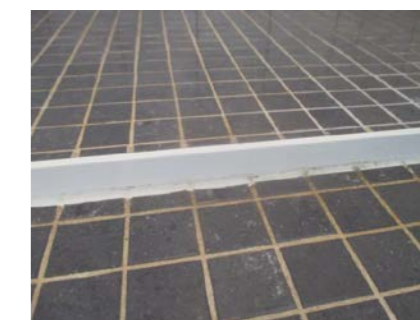
- Det er mulighet for at det kan forekomme vannlekkasje på våtrommet hvor vann ikke vil gå til sluk. Oppkant i mot dusjnise, slik at vann ikke når sluk i fra resterende del av rommet. Gulvet er tilnærmet flatt utenfor dusjnise.

Tett oppkant i mot dusjnise.

- Det bør etableres avrenning inn til sluk for hele våtrommet.

Må lages til en åpning i oppkant i mot dusjnise.

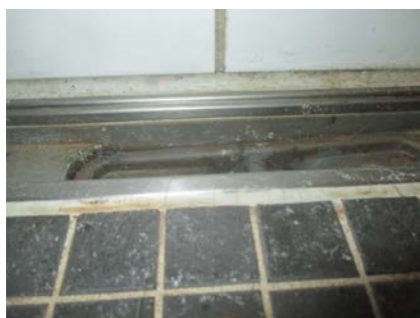
Smøremembran med ukjent utførelse og en slukrenne i dusjnise.

Slukrenne i dusjnise.

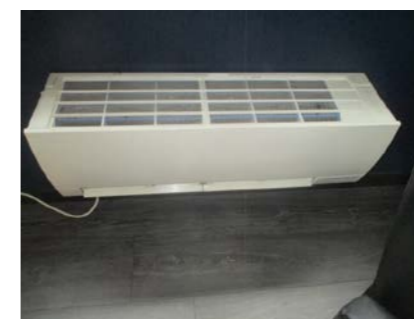
- Mer enn halvparten av forventet brukstid på varmesentral er oppbrukt.

Varmepepumpe i stue.
