# Tilstandsrapport

Enebolig Helleveien 42

Helleveien 42, 3772 KRAGERØ

Befaringsdato: 13.01.2026

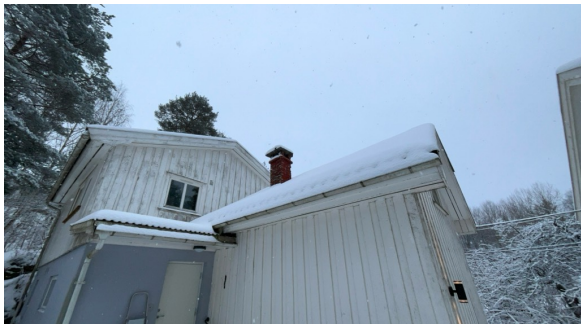
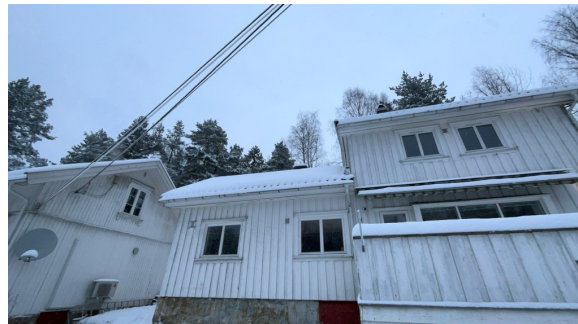
Taktekking må overvåkes og utbedres, men med tanke på alder og fuktmerker registrert på undertak mot sørøst er nok taket modent for en utskiftning av taktekking og ytterligere undersøkelser av takkonstruksjon.

Dersom nødvendige utbedringer ikke gjennomføres, er det økt risiko for lekkasjer og fuktskader i takkonstruksjonen, noe som kan medføre omfattende skader og økte utbedringskostnader.

Utsnitt takteking.

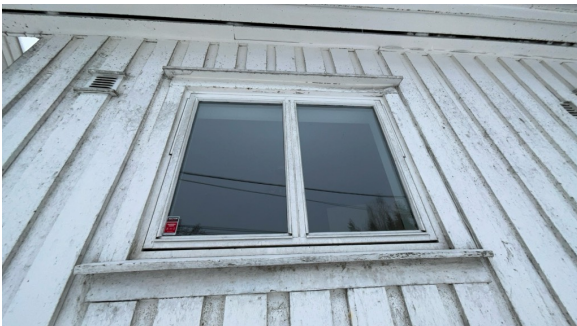
Utsnitt vinduer.

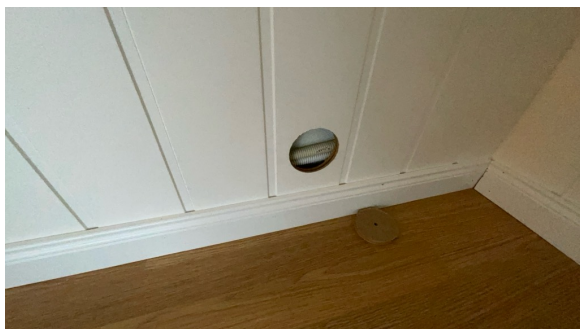
Hulltaking er foretatt uten å påvise unormale forhold.

Hulltaking.

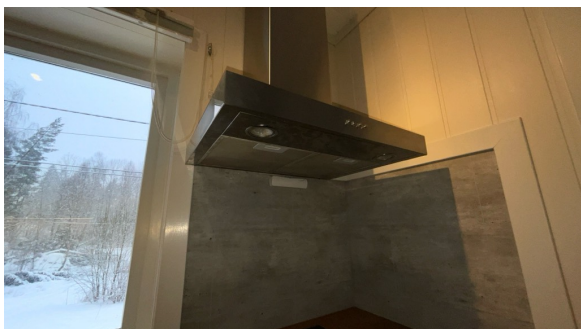
Det er kjøkkenventilator med avtrekk ut.

Avtrekk kjøkken.

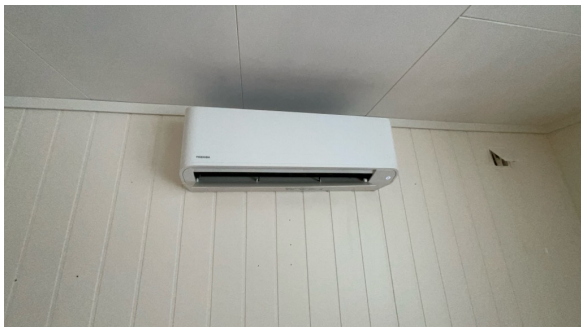
TG på varmepumpe er satt utfra synlige fysiske skader eller løse ledninger.  
Varmepumpe er ikke funksjonstestet.

Varmepumpe.

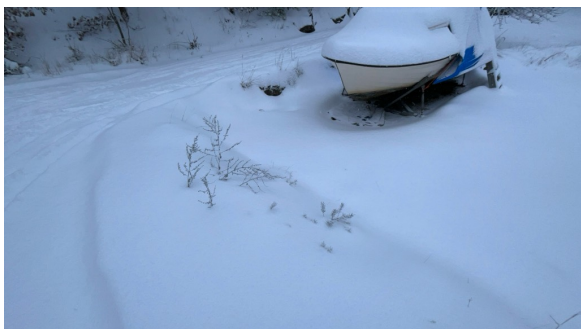
- Det er ikke behov for utbedringstiltak siden anlegget fungerer i dag, men ut ifra alder kan skader plutselig oppstå på eldre anlegg.

Antatt område hvor septiktank ligger.

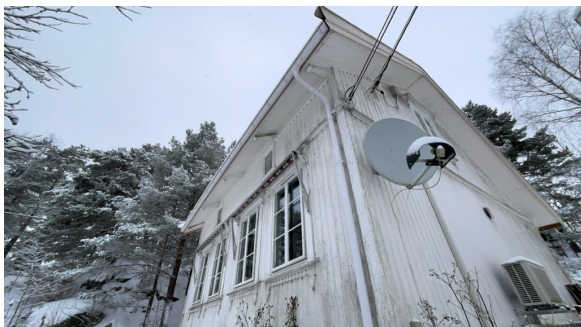
Renner og nedløp sliftet i 2025.

Utsnitt renner.

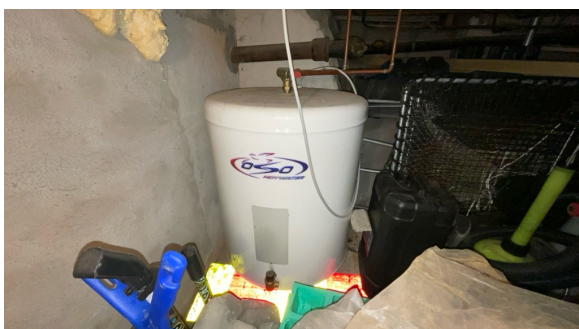
- Det er ikke behov for utbedringstiltak siden tanken fungerer i dag, men ut ifra alder kan skader plutselig oppstå på eldre tanker.

Varmtvannstank.
