Helleveien 40 og 42, 3772 KRAGERØ

# Helleveien 40 og 42

Befaringsdato: 13.01.2026

Rapportdato: 29.01.2026

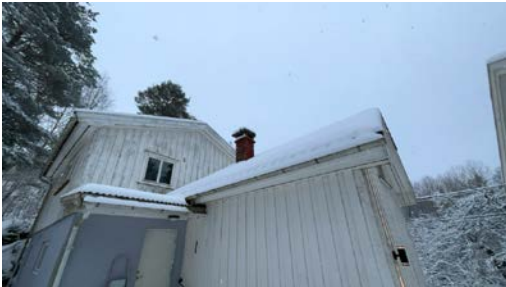
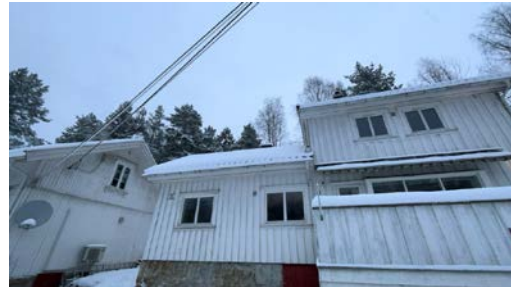
Taktekking må overvåkes og utbedres, men med tanke på alder og fuktmerker registrert på undertak mot sørøst er nok taket modent for en utskiftning av taktekking og ytterligere undersøkelser av takkonstruksjon.

Dersom nødvendige utbedringer ikke gjennomføres, er det økt risiko for lekkasjer og fuktskader i takkonstruksjonen, noe som kan medføre omfattende skader og økte utbedringskostnader.

Utsnitt takteking.

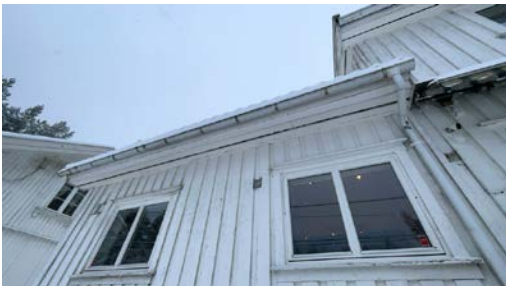
Beslag, renner og nedløp må vedlikeholdes og utbedres.

Utsnitt renner og nedløp.

Ved utbedringer av takteking er det naturlig og skifte beslag, renner og nedløp.

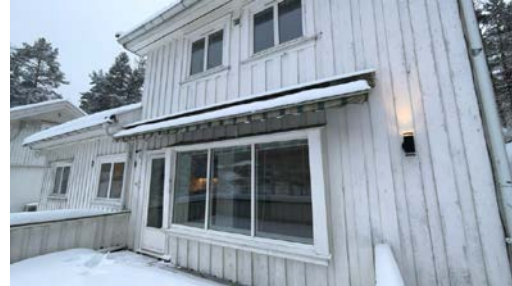
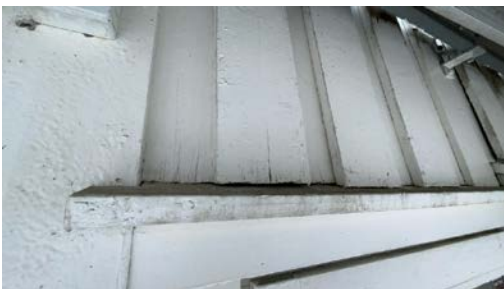
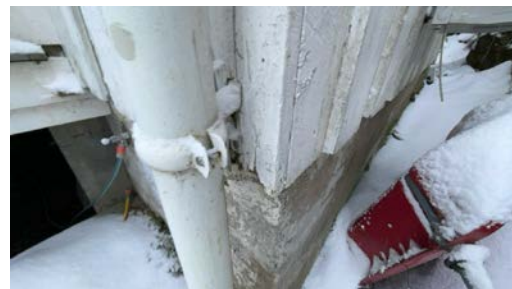
- Det er ingen eller liten lufting i nedre kant av kledning mot grunnmur.
- Det er påvist spredte råteskader i bordkledningen.
- Det er værslitt/oppsprukket trevirke/trepaneler.

- Råteskader i bordkledningen kan fortsette å utvikle seg både i tilliggende bordkledning og til bakenforliggende veggkonstruksjon, dersom en ikke foretar tiltak.
- Lokal utbedring/utskiftning bør utføres.

Utsnitt veggkonstruksjon.

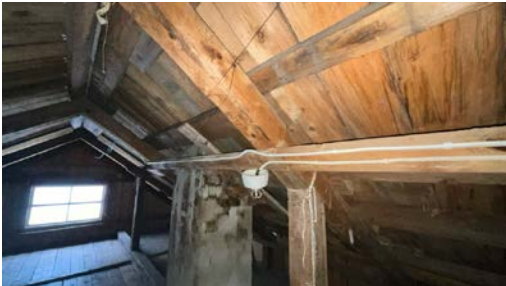
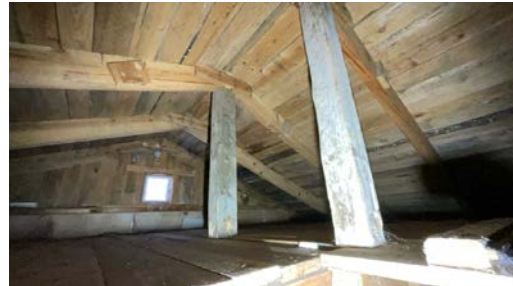
Utsnitt takkonstruksjon.

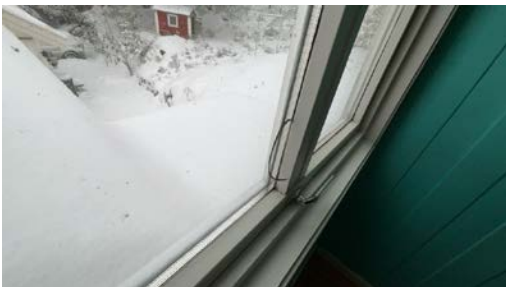
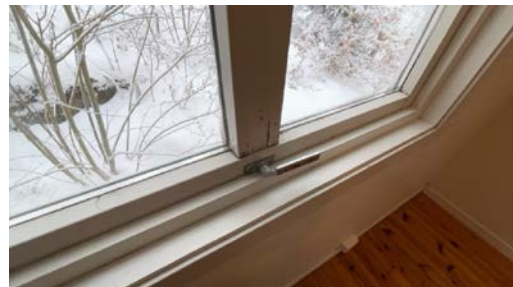
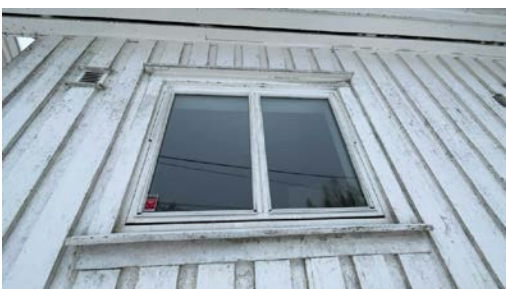
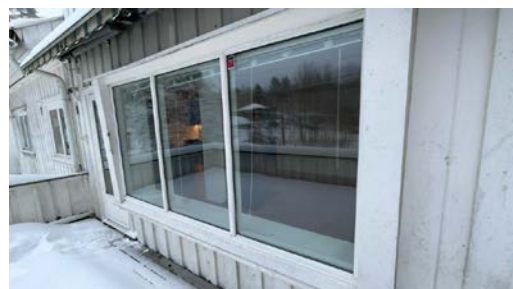
- Det må påregnes noe vedlikehold og at enkelte vinduer må skiftes ut.

Utsnitt vinduer.

Vinduer står for vedlikehold og stedvis utskiftning.

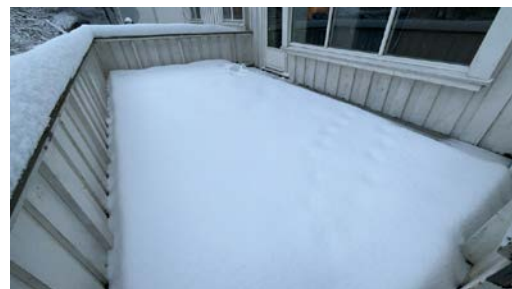
Utsnitt terrasse.

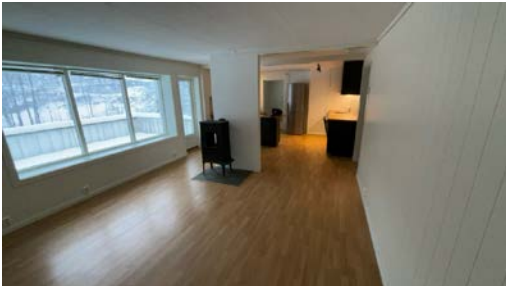
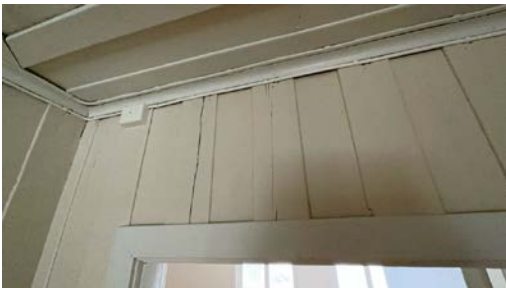
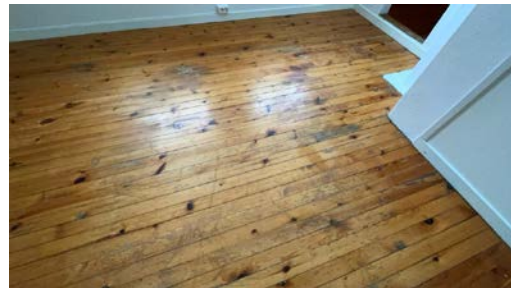
Utsnitt overflater.

Overflater må utbedres for TG:1.

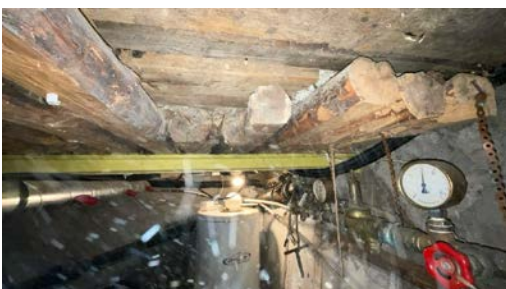
Husk at det ikke kan utelukkes at det nærmer seg skifte av bjelker.

Utsnitt etasjeskille.

Etasjeskiller må overvåkes og utbedringer må utføres etter behov.

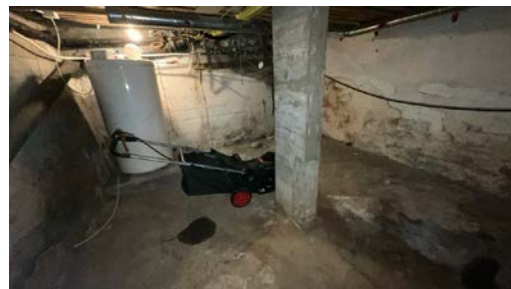
Utsnitt krypkjeller.

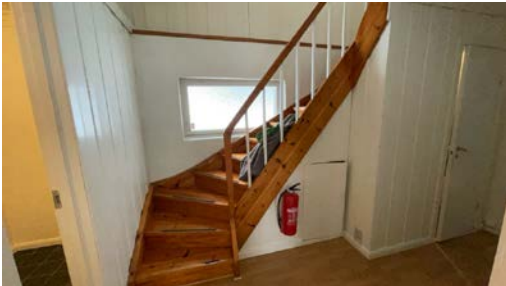
Utsnitt innvendig trapp.

- Det bør gjøres lokale tiltak.

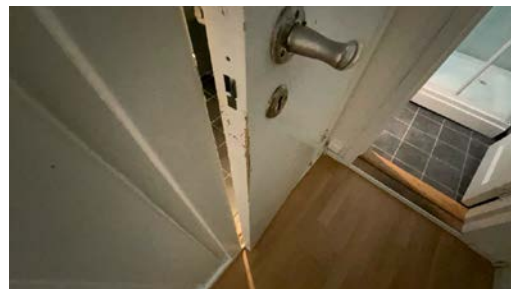
Utsnitt innerdører.

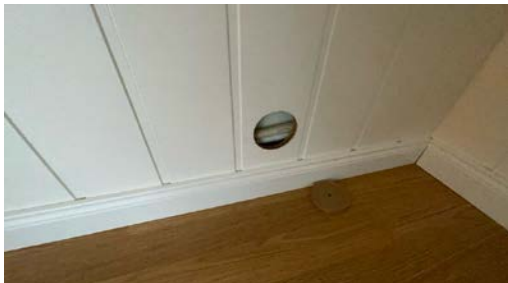
Hulltaking er foretatt uten å påvise unormale forhold.

Hulltaking.

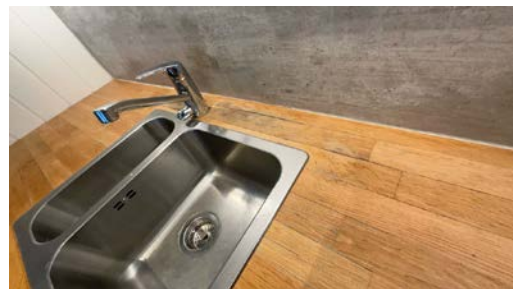
Utsnitt kjøkken.

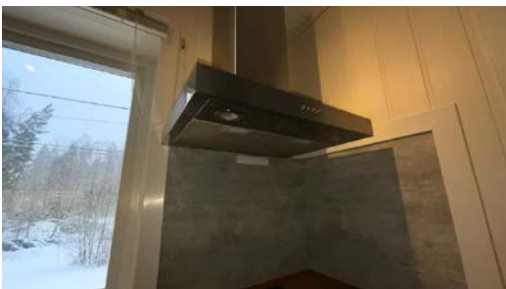
Det er kjøkkenventilator med avtrekk ut.

Avtrekk kjøkken.

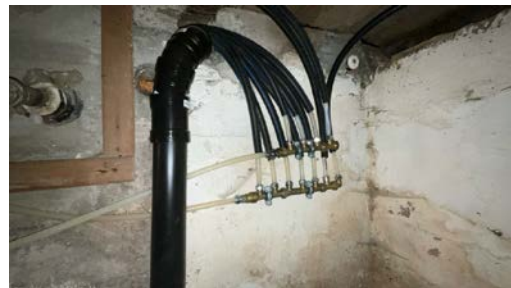
Rør-i-rør.

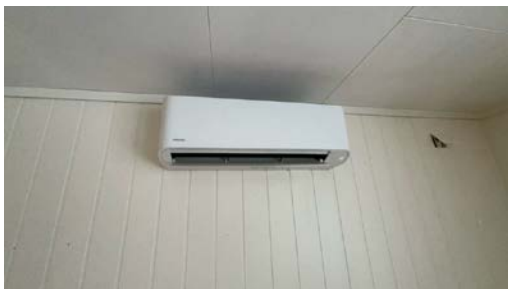
TG på varmepumpe er satt utfra synlige fysiske skader eller løse ledninger.  
Varmepumpe er ikke funksjonstestet.

Varmepumpe.

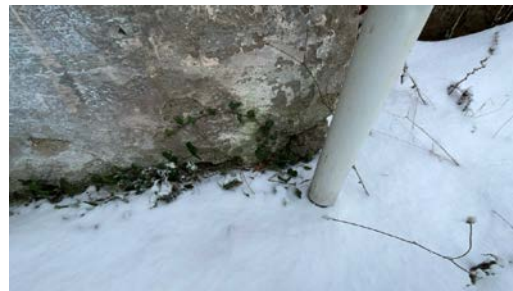
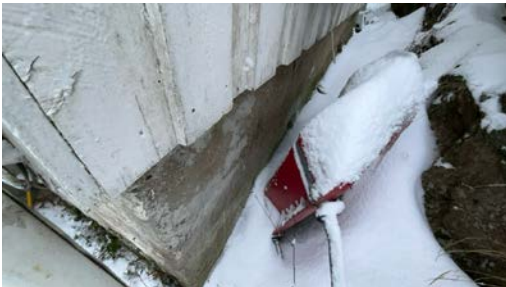
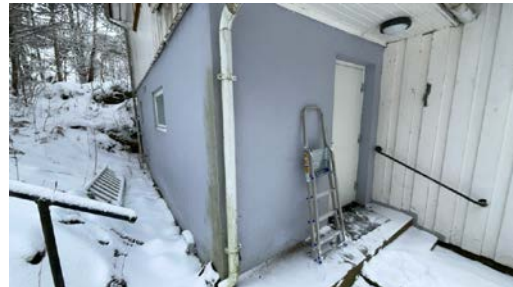
Utsnitt grunnmur.

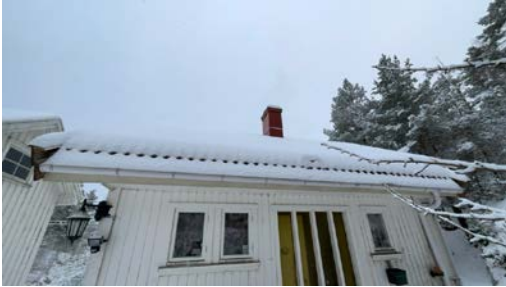
Undertak må overvåkes, TG: 2 gis her da ikke all taktro er skiftet.  
Det er registrert eldre undertak, stedvis med misfarge og aldersslitasje.

Utsnitt taktekking.

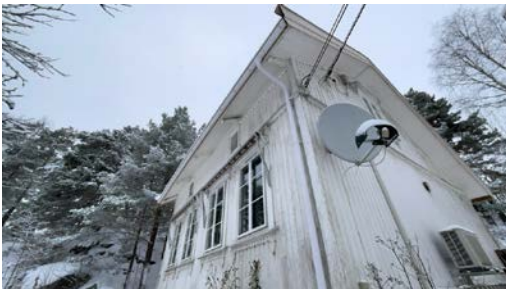
Beslag, renner og nedløp i stål.

Renner og nedløp sliftet i 2025.

Utsnitt renner.

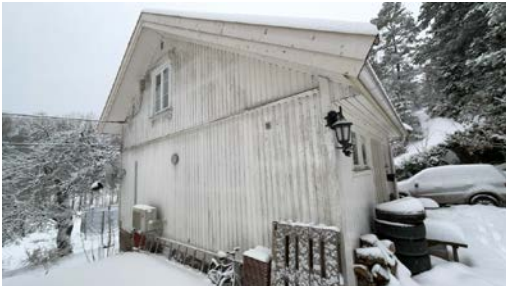
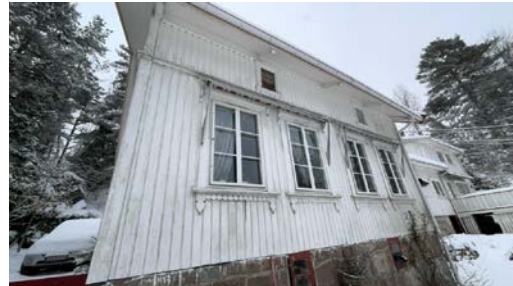
- Det er ingen eller liten lufting i nedre kant av kledning mot grunnmur.
- Det er påvist spredte råteskader i bordkledningen.
- Det er værslitt/oppsprukket trevirke/trepaneler.

- Råteskader i bordkledningen kan fortsette å utvikle seg både i tilliggende bordkledning og til bakenforliggende veggkonstruksjon, dersom en ikke foretar tiltak.
- Det bør foretas tiltak for å bedre lufting av kledningen.
- Uten tilstrekkelig lufting bak bordkledningen kan fuktighet som trenger inn bak bordene eller gjennom veggen innenfra ikke tørke opp. Dette skaper ideelle forhold for råtesopp og muggvekst.
- Lokal utbedring/utskiftning bør utføres.

Utsnitt veggkonstruksjon.

Det kan ikke utelukkes at fasader må skiftes ved utbedringer, for å få etablert lufting.

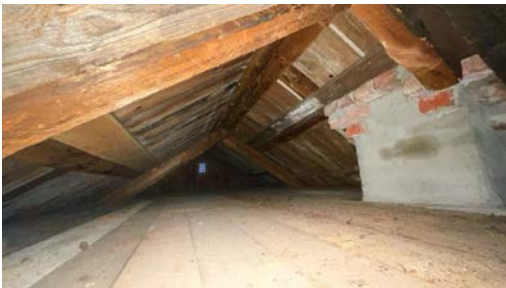
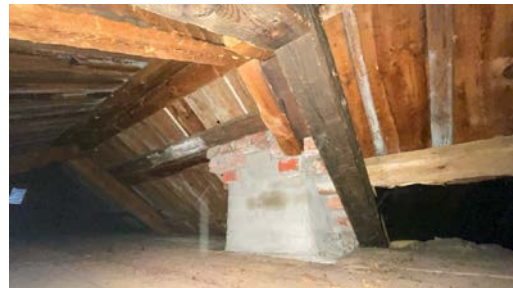
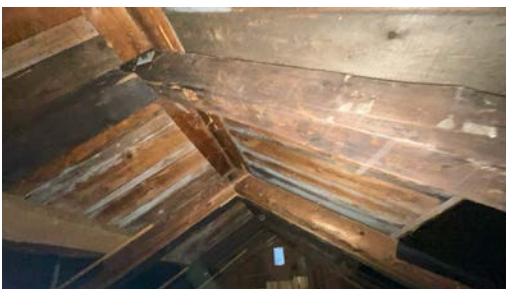
- Det er påvist fuktskjolder/skader i takkonstruksjonen.

Det er registrert fuktmerker og misfarge på undertak.

Det er registrert noe spor etter skadedyr, men ikke aktivitet på befaringsdagen.

Utsnitt takkonstruksjon.

Overvåk takkonstruksjon, og utfør utbedringer etter behov.

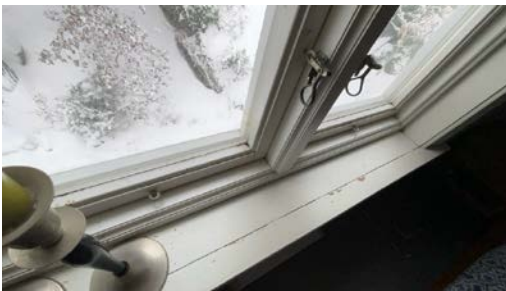
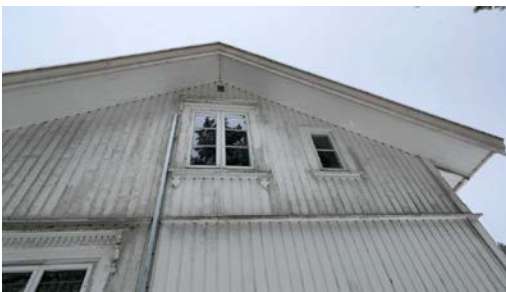
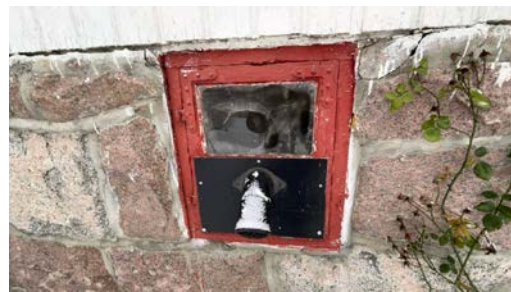
- Karmene i vinduer er slitte og det er sprekker i trevirket.

Utsnitt vinduer.

- Det må foretas lokal utbedring.
- Det må påregnes noe vedlikehold og at enkelte vinduer må skiftes ut.

Det må beregnes vedlikehold og utbedringer.

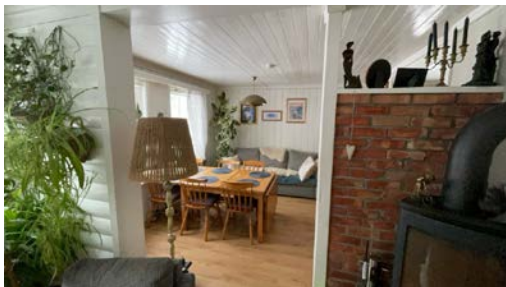
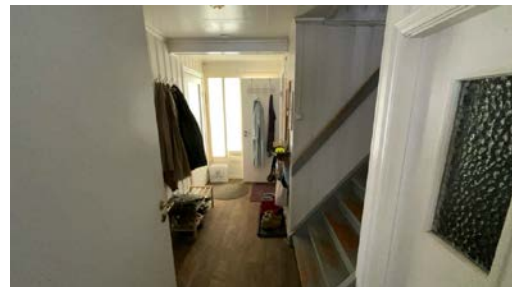
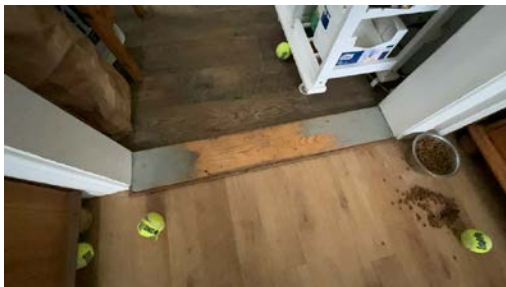
Utsnitt overflater.

- Overflater må utbedres eller skiftes.

Det må beregnes utbedringer og vedlikehold av overflater.

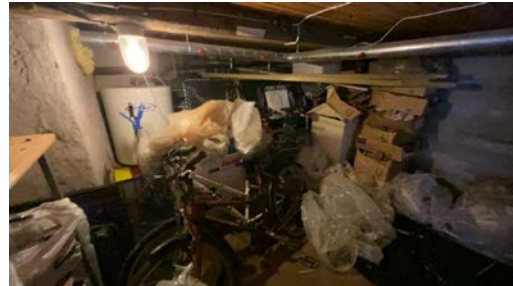
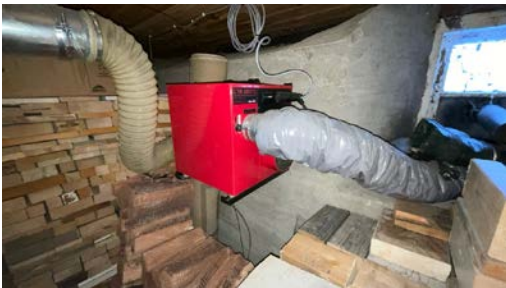
Det er registrert noe salt og fukt i krypkjeller.

Med tanke på at det er natursteinsmur, er det helt naturlig med fukt som vil renne inn og ut av kjelleren.

Det er registrert en avfukter i krypkjeller, denne hjelper med å holde et bedre miljø i kjeller.

Utsnitt krypkjeller.

Man må gjøre seg kjent med avfukteren, hvordan denne fungerer og utførelse av vedlikehold.

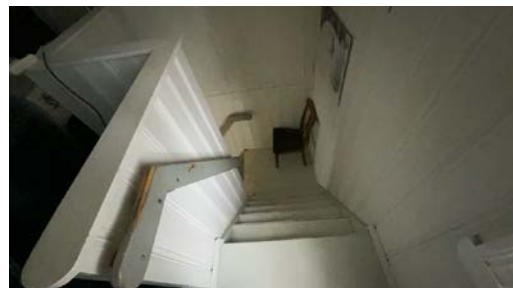
Utsnitt innvendig trapp.

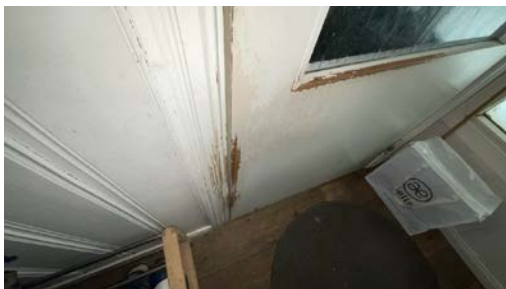
Det er registrert merker og små skader på innerdører.

Utsnitt innvendig dører.

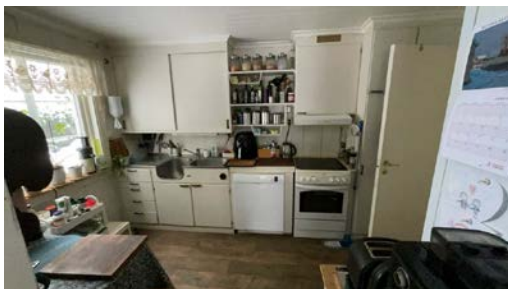
- Det er påvist skader på overflater/kjøkkeninnredning utover normal slitasjegrad.

Utsnitt kjøkken.

- Det må påregnes lokal utbedring/utskiftning.

Det må beregnes utbedringer av kjøkken.

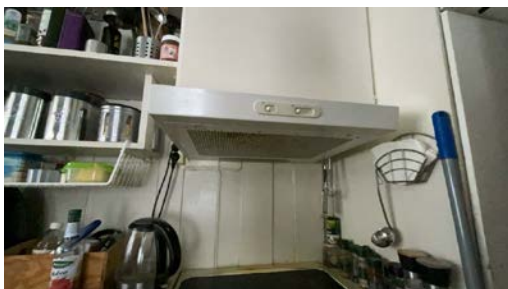
Avtrekk kjøkken.

Utskiftning av avtrekksvifte nærmer seg.

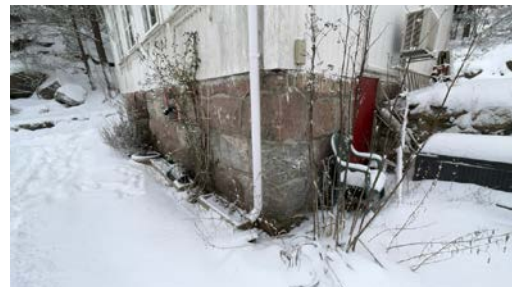
- Grunnmuren har sprekkdannelser.

Det er registrert sprekker og riss i fuger, stedvis fuger som har forvitret.

Utsnitt grunnmur.

Sprekker og riss i fuger må utbedres, da disse har oppstått kan det samle seg vann som fryser og forsetter forvitring av fuger.

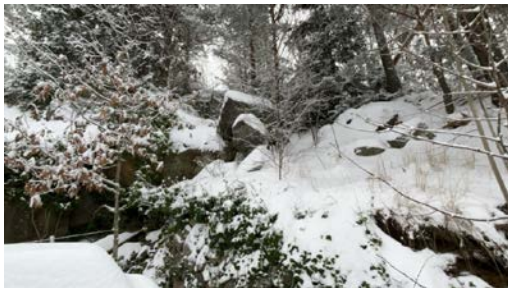
Stein på terreng.

Skulle det oppstå en svikt her, ligger det store stein med fall og mot opparbeidet vei.  
Overvåk disse steinene.
