Sentrumsgata 7, 2265 NAMNÅ

# Tilstandsrapport

# gnr. 8, bnr. 8

Befaringsdato: 07.01.2025

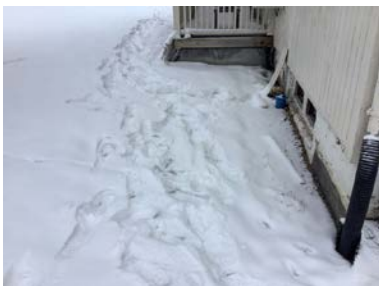
Utilfredsstillende fall fra bolig.

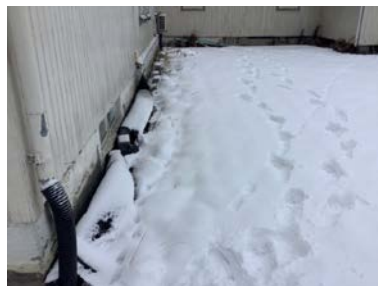
Utilfredsstillende fall fra bolig.

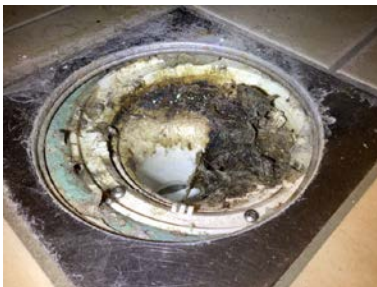
Plastsluk, og det er synlig smøremembran rundt sluk.
