Lensmannssvingen 31, 2480 KOPPANG

**Innholdsrik enebolig med moderne preg og attraktiv beliggenhet på Koppang. Nyere kjøkken og bad. 4 soverom.**

Nøkkelinformasjon .....	2
Om eiendommen .....	4
Tilstandsrapport .....	29
Egenerklæring .....	75
Energiattest .....	80
Nabolagsprofil .....	86
Budskjema .....	97

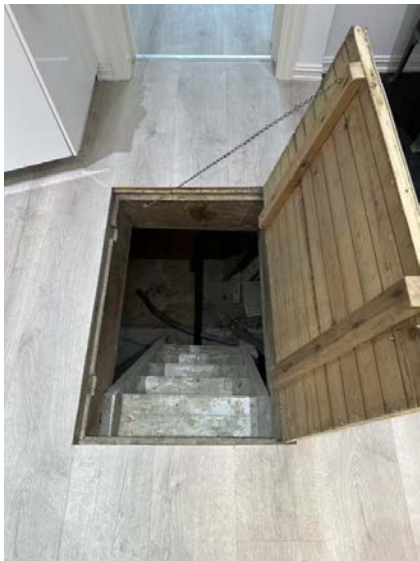
Adkomst til grovkjeller via luke på kjøkken.

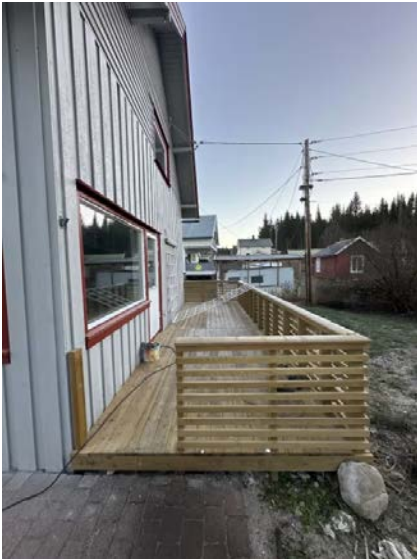
Viser terrasse med adkomst fra stue og terreng.

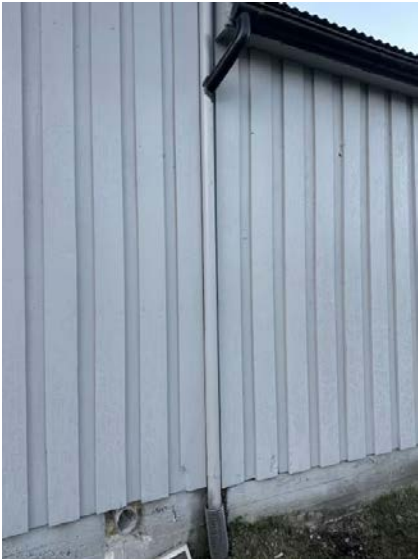
Deler av nedløpsrør er ført videre til nedgravd drensør.

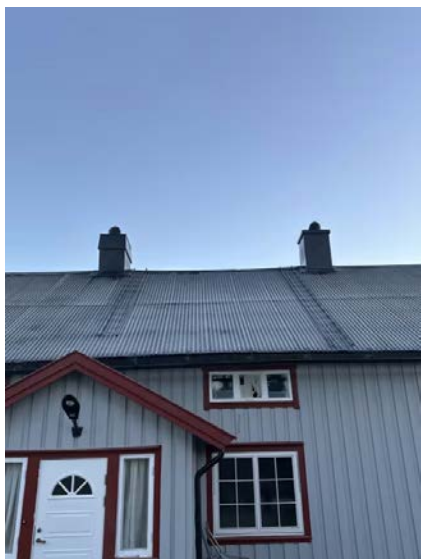
Viser del av taktekkingen.

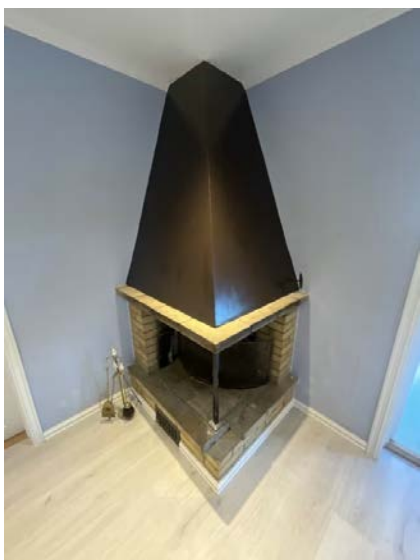
Viser åpen peis i stue.

Med bakgrunn i påviste avvik og for en vurdering av eventuelle tiltak anbefales en ytterligere kontroll av pipa/ildsteder utført av brann- og feiervesen.

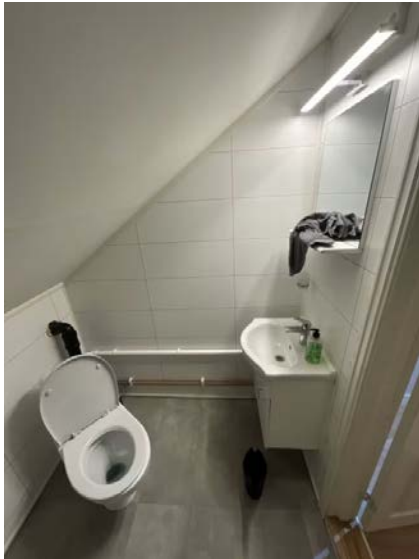
Viser toalettrom.

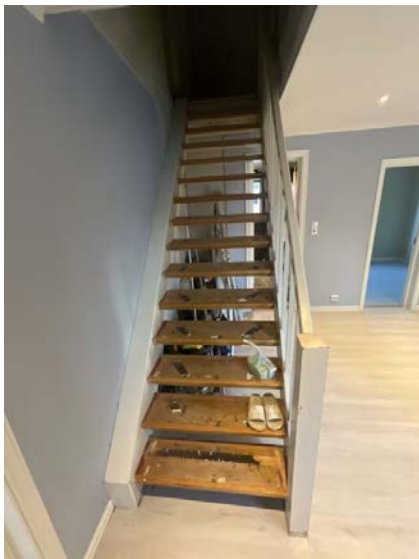
Viser åpen tretrapp mellom etasjene.

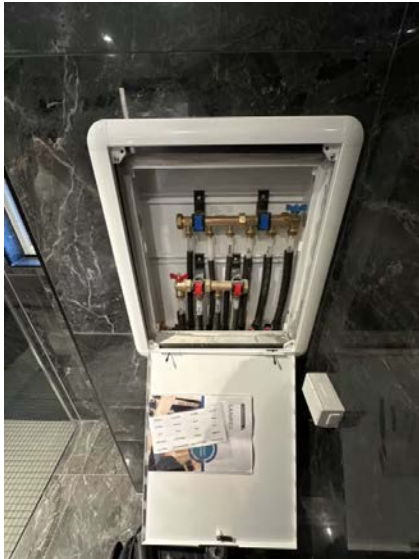
Vannrør med rør i rør system fra fordelerskap plassert på bad og frem til sanitærinstallasjoner på baderom, toalettrom og kjøkken

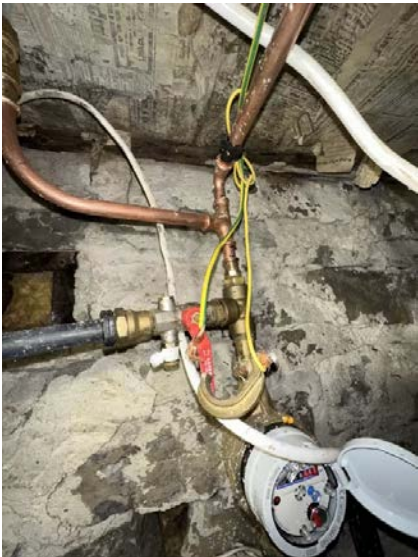
Det mangler jording på hovedstoppekran. Fare for liv og helse.

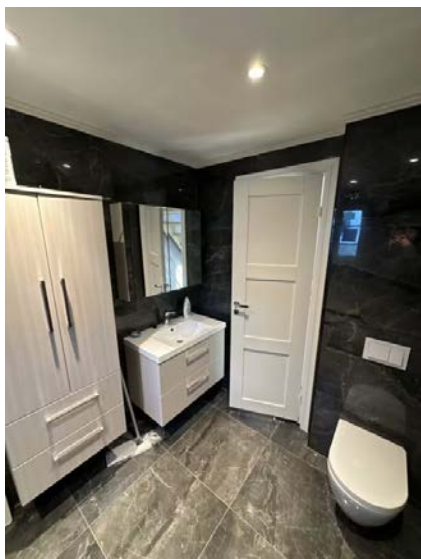
Ventil mangler utvendig på avtrekk.

Viser baderomsinnredning og toalett med innebygget sistene.

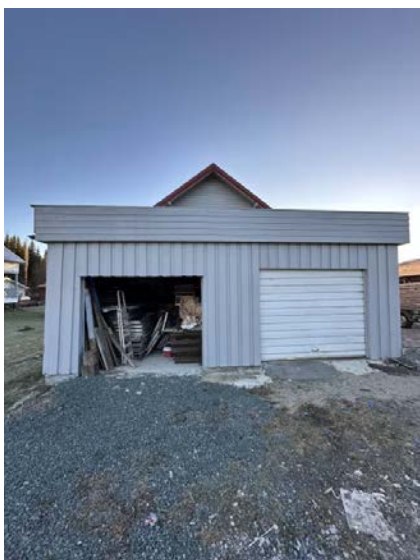
Viser inntilbygget garasje.

Inntilbygget garasje, totalt BRA ca. 41 kvm. Oppført på ringmur av betong, uisolerte bindingsverksvegger med utvendig malt tømmermannskledning. Pultformert sperretak med bølgeblekkplater uten undertak. En åpning i garasjen har vippeport med el.drevet portåpner som trolig er defekt. En åpning uten port.
